# Sucre – Yamparáez

PATRIMONIO CULTURAL Y NATURAL DE LA DOBLE VÍA

# **Sucre - Yamparáez**

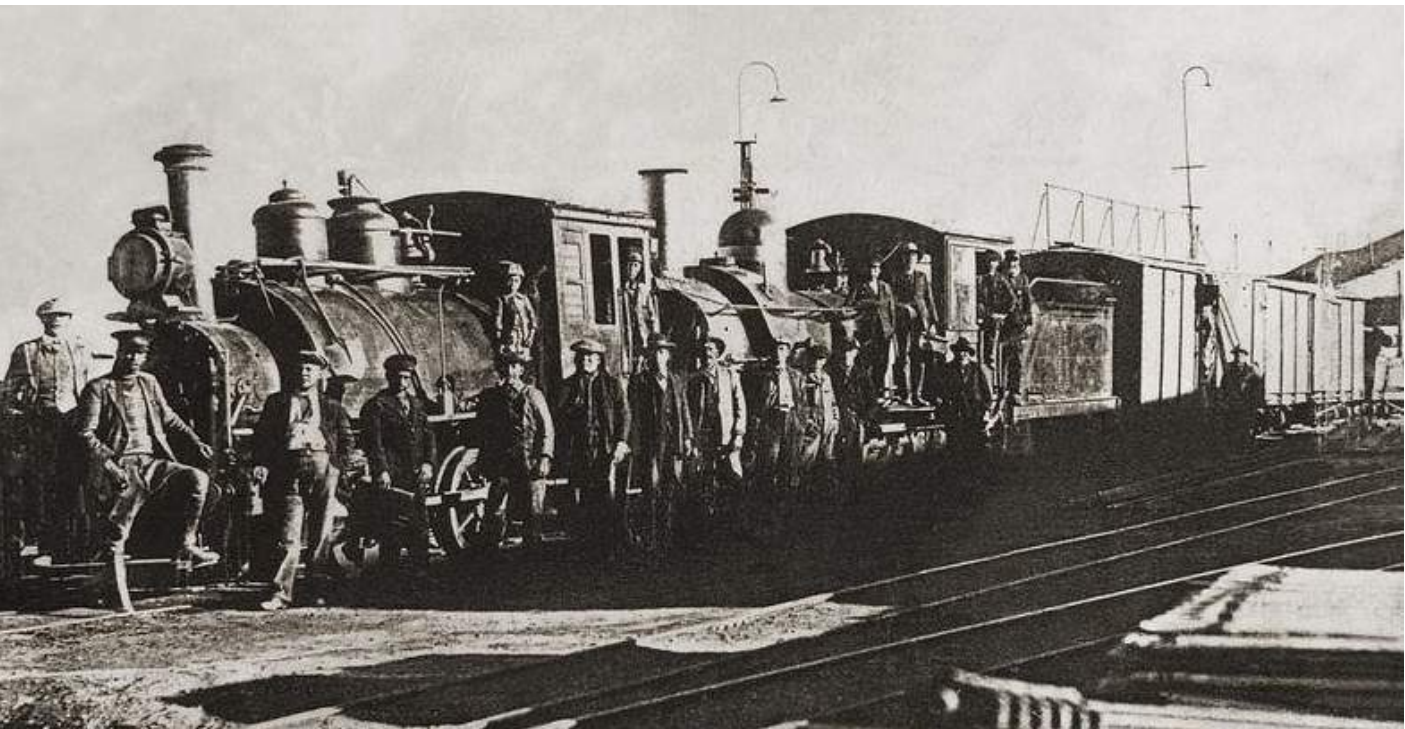
**Figura 6** Locomotora Baldwin y Rodgers, Pulacayo, C. 1905.

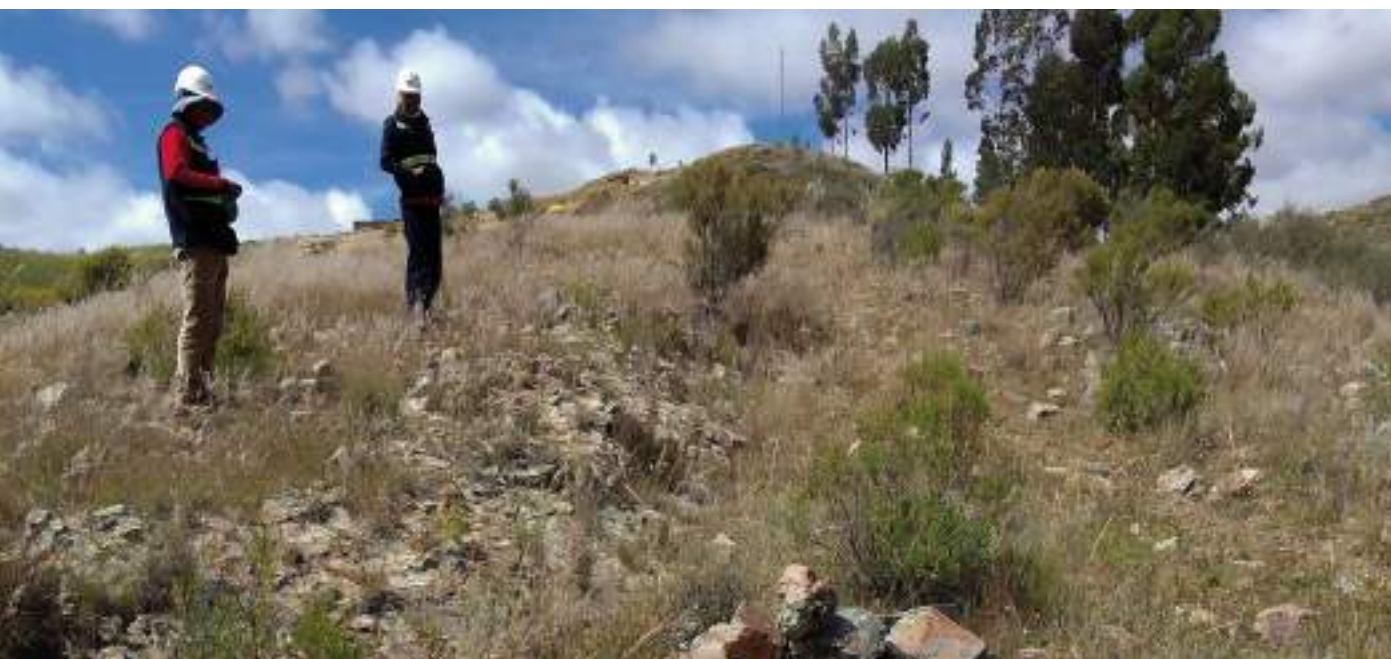
**Figura 8** Trabajo de prospección arqueológica en un área destinada para buzón.

Respecto a los buzones, bancos de préstamo y plantas de hormigón, se establecieron áreas delimitadas para su uso, por lo que se procedió con prospección de cobertura total, con la finalidad de contar con una verificación fidedigna de la existencia o no de evidencia arqueológica en superficie.

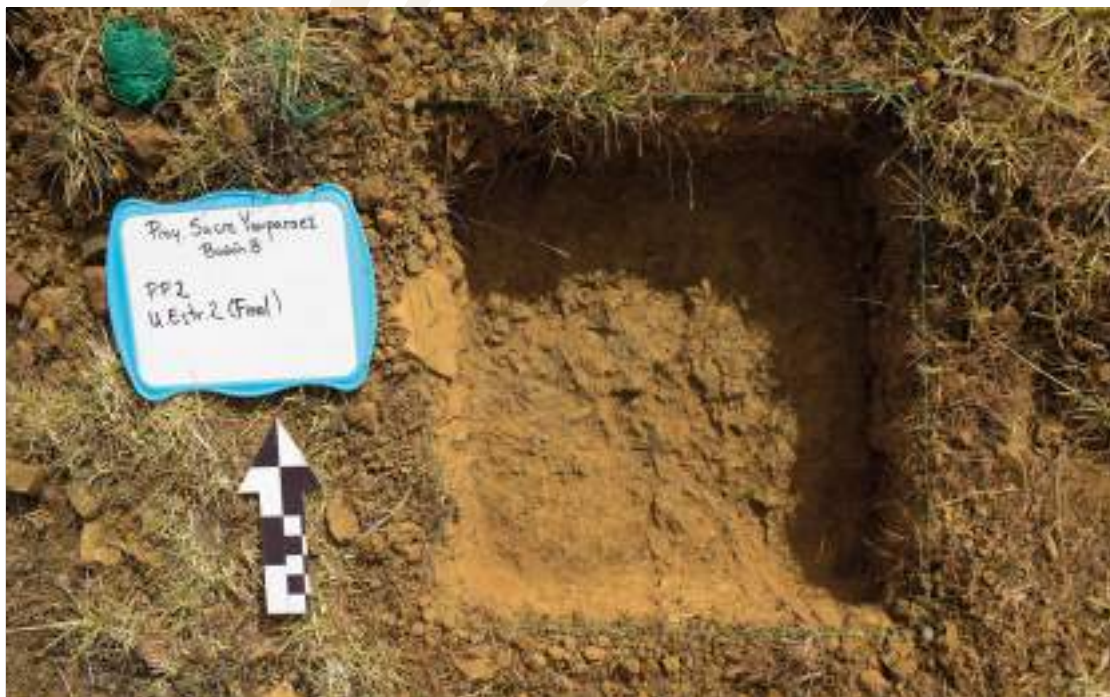
**Figura 10** Unidades de excavación de 0,50m x 0,50m.

La dimensión de las unidades de excavación fueron variables, ya que se generaron unidades de sondeo de 0,50m x 0,50m, unidades de 1m x 1m, 2m x 2m, 3m x 3m, 2m x 3m e incluso unidades de 4m x 4m.

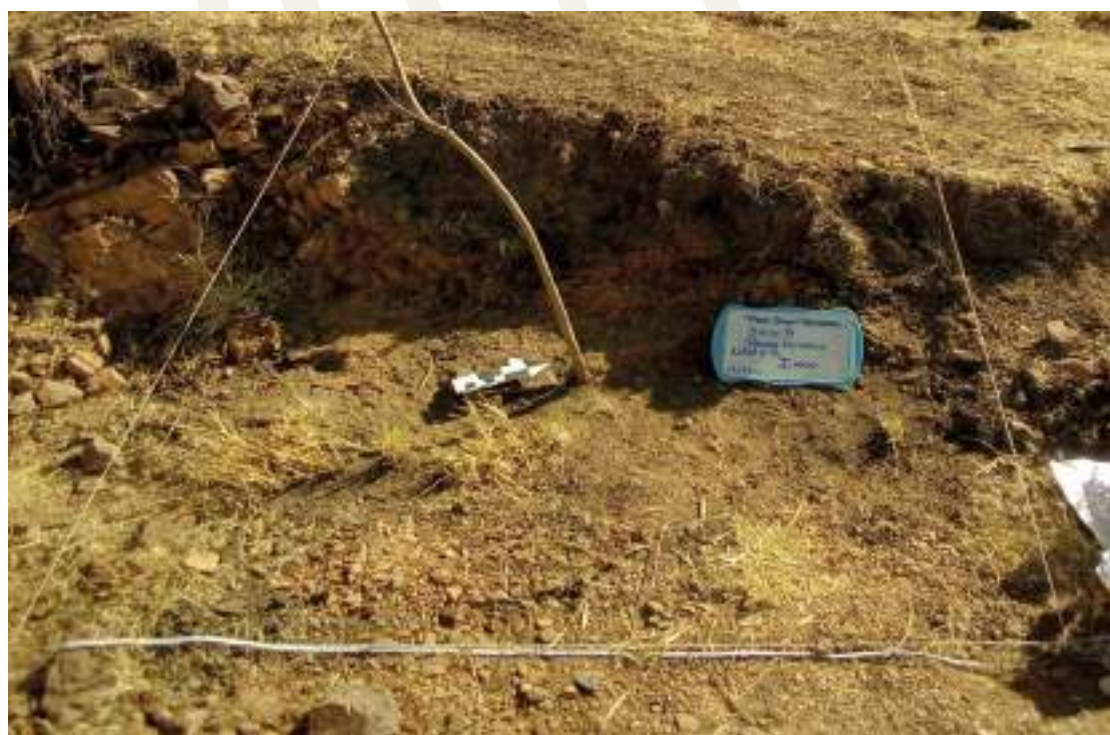
**Figura 11** Unidad de excavación de 3m x 2m.

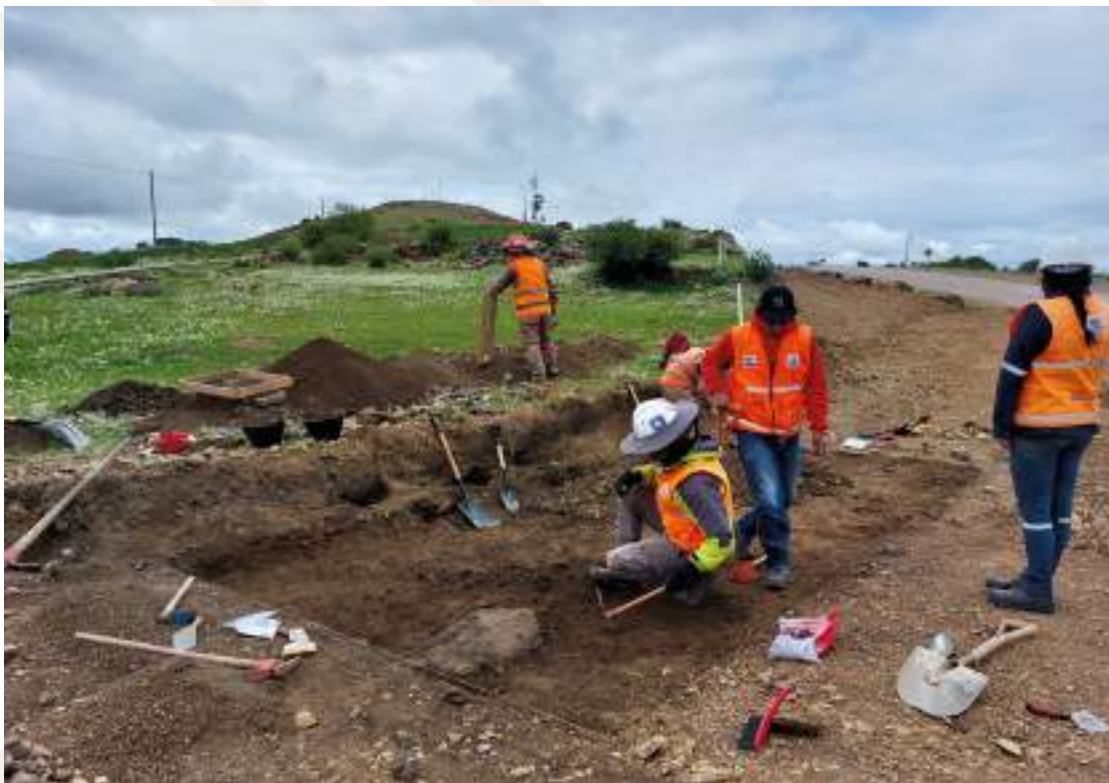
**Figura 12** Unidades de excavación de 4m x 4m.

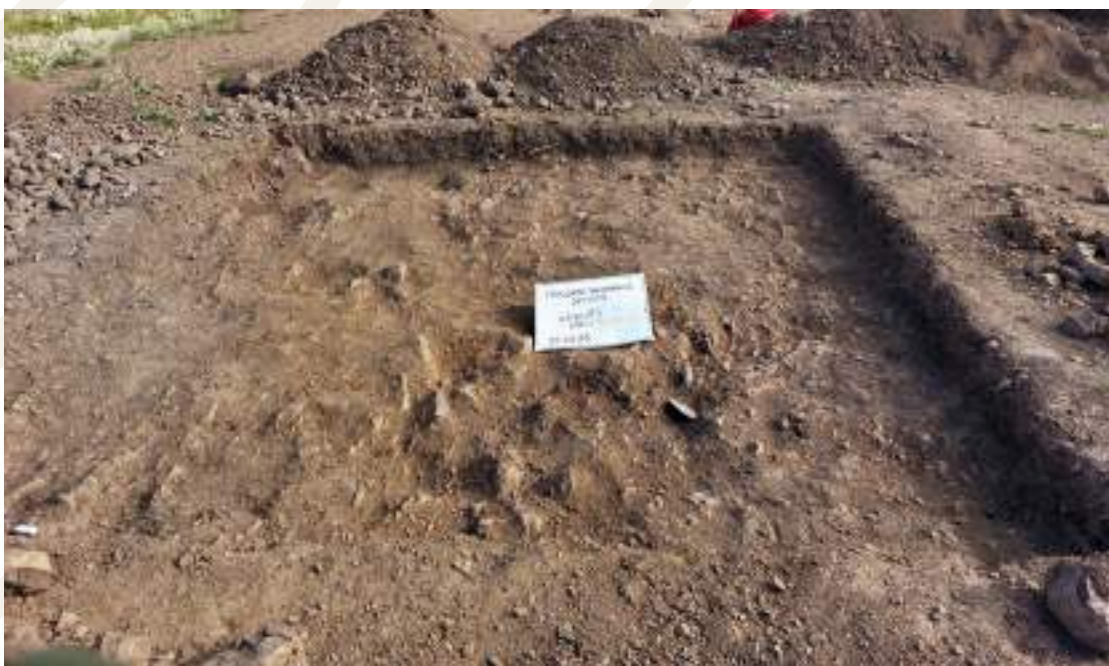
**Figura 13** Presencia de roca a poca profundidad.

A través de las excavaciones se registraron deposiciones estratigráficas de las áreas trabajadas. Esto permitió identificar que las profundidades del suelo son reducidas, de poca profundidad e incluso con alta presencia de roca aflorando en superficie.

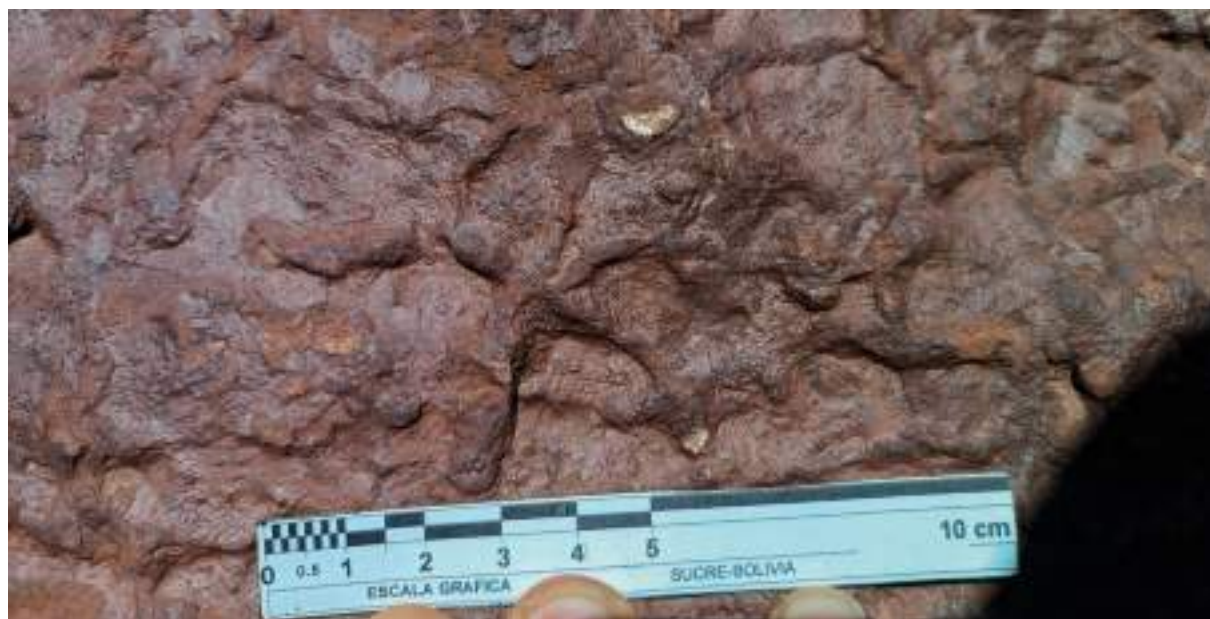
Son iconofósiles originado por seres vivos invertebrados terrestres y marinos como gusanos, principalmente son sus madrigueras fosilizadas.

**Figura 25** Thalassinoide. Fuente: Wilson, 2025

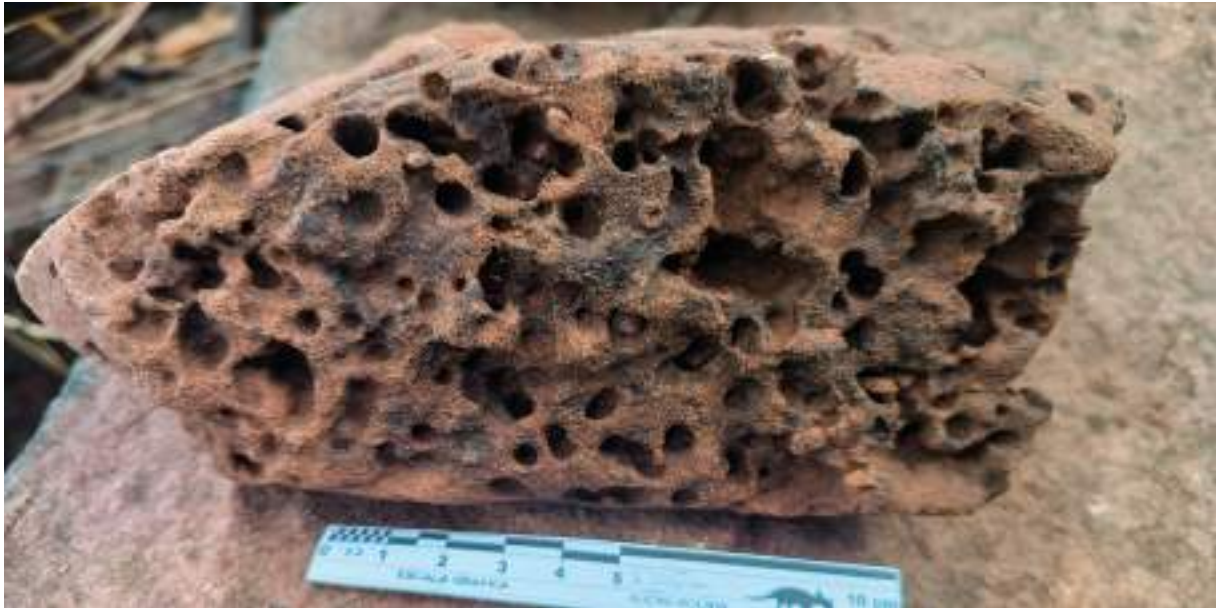
**Skolithos.** Se encuentran globalmente en estratos del Cámbrico al Holoceno, que representan paleoambientes marinos de aguas profundas y continentales.

Su diagnóstico es difícil ya que este tipo de madriguera es vertical a ligeramente inclinada no ramificada, cilíndrica a subcilíndrica, recta a ligeramente curvada, a veces revestida, con relleno homogéneo y una relación longitud-diámetro muy alta.

**Figura 26** Scolithos

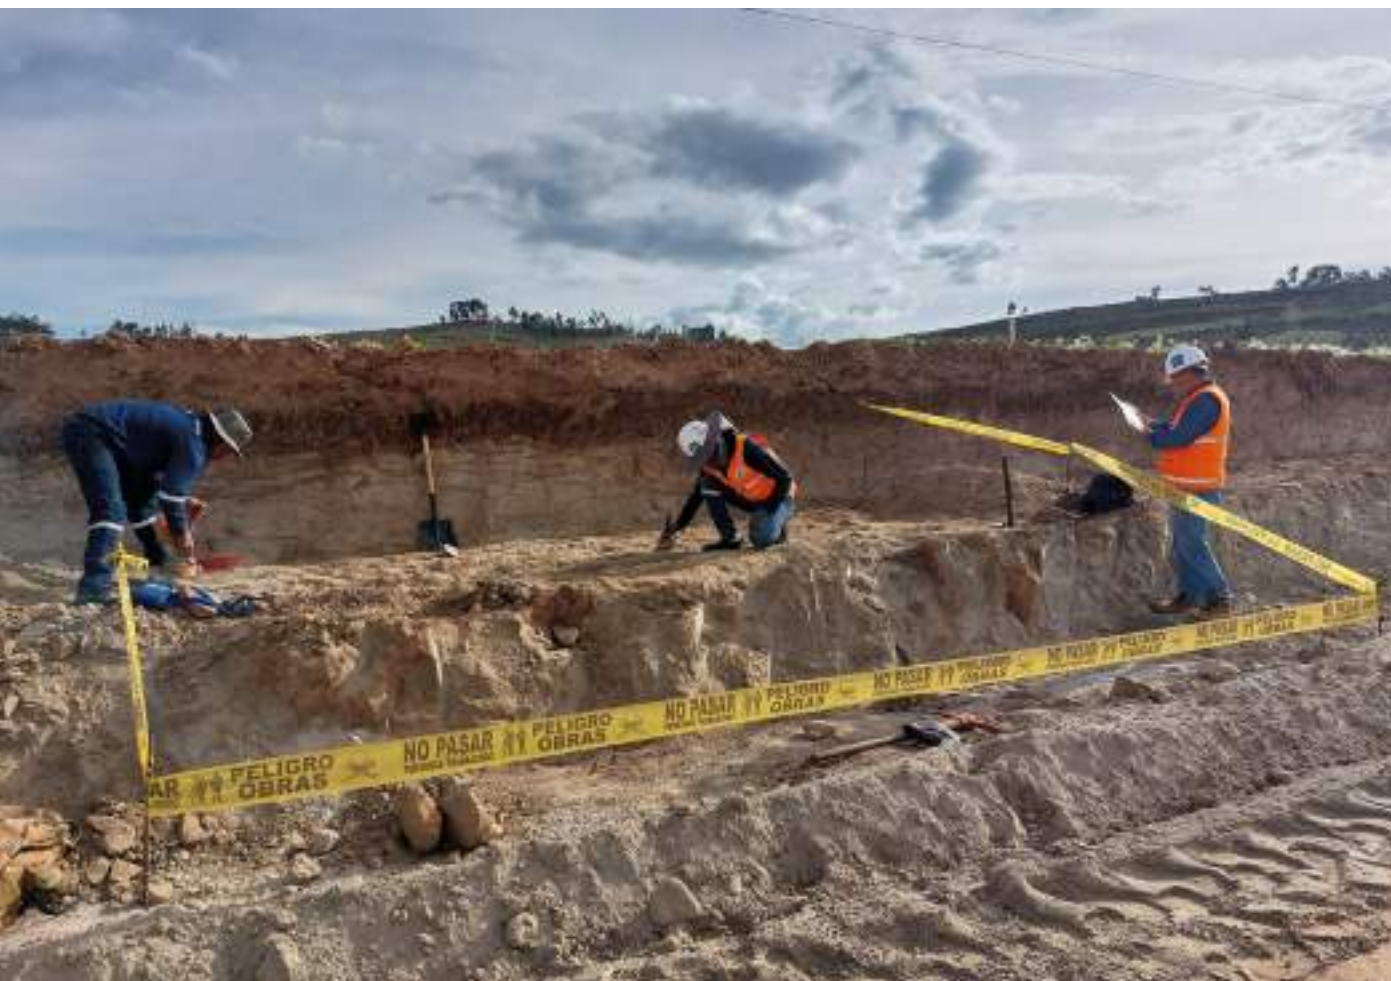
El uso de picotas, cincel y martillo es imprescindible, con estas herramientas se realiza una canaleta alrededor del fósil a obtener y golpear con fuerza moderada, inclinando ligeramente el cincel en dirección al fósil.

**Figura 32** Trabajo de monitoreo durante la ejecución de la obra.

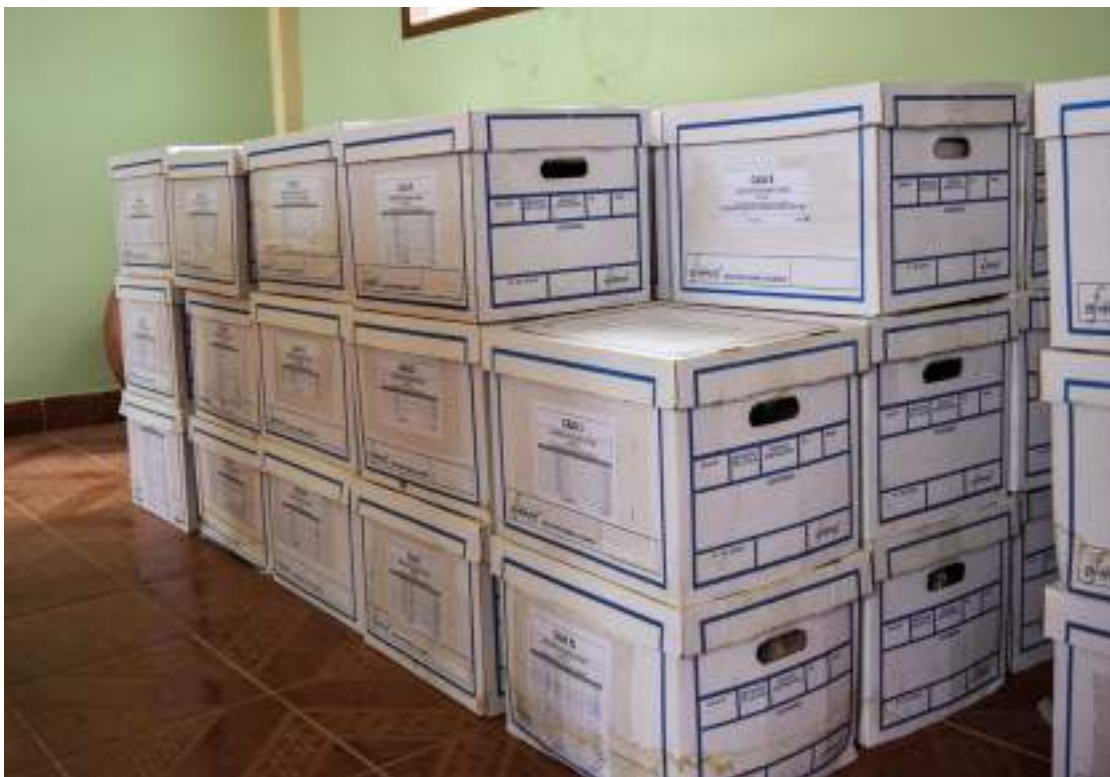
Posteriormente, son registradas en un inventario y depositadas en cajas o cestos (si la roca es demasiado grande). Para el uso de cajas, estas se preparan con espuma de poli-propileno, material de embalaje que elimina la humedad y es resistente a impactos.

**Figura 33** Uso de cajas y cestos para el resguardo del material paleontológico inventariado.

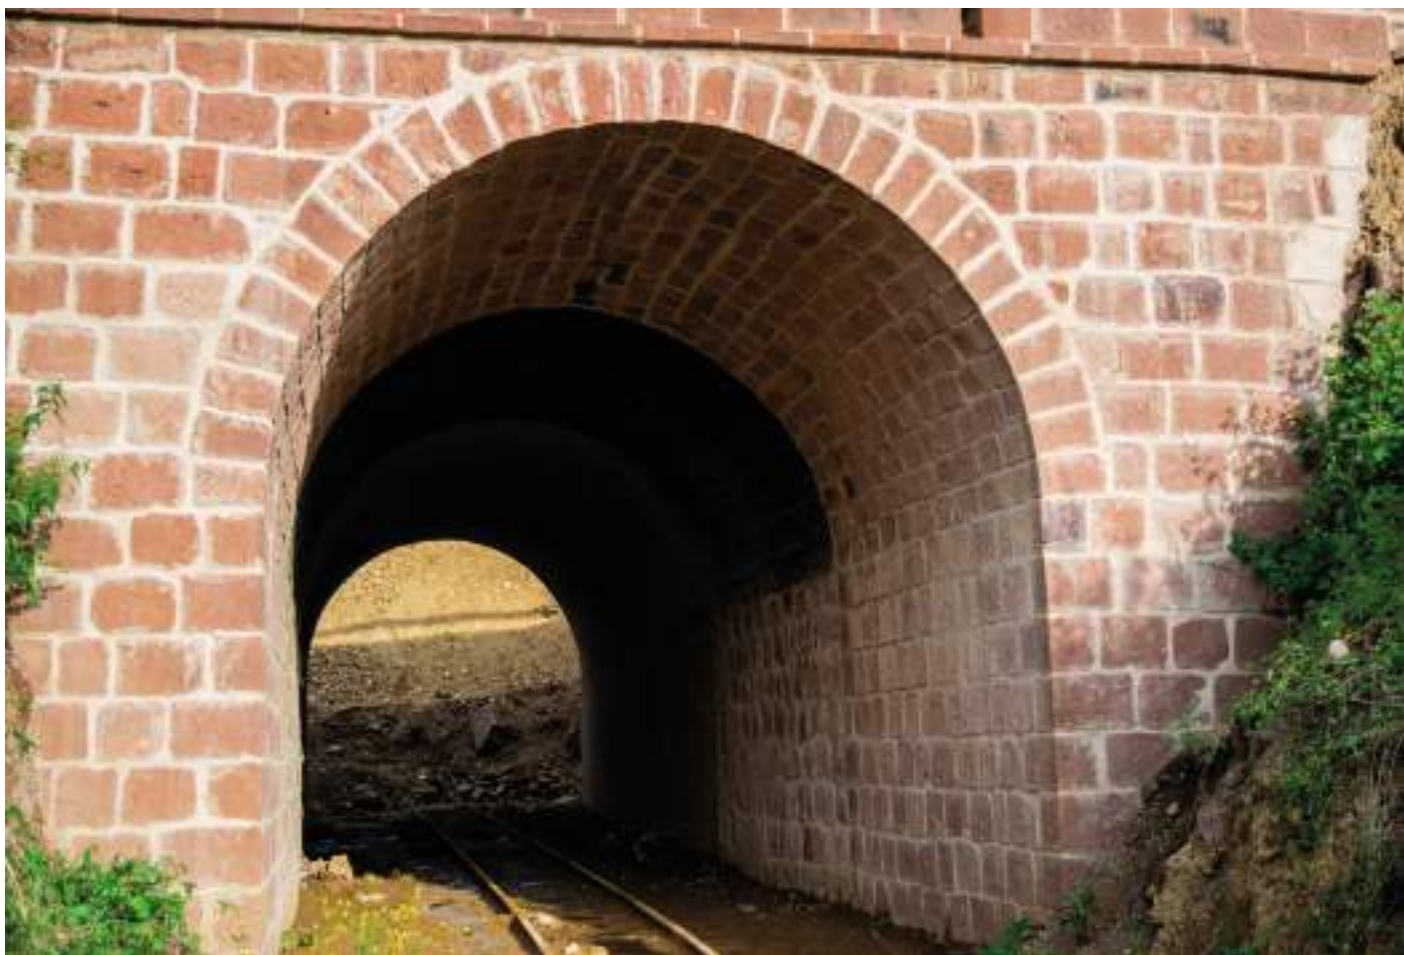
**Figura 36** Fotografía del ingreso Este de la bóveda.

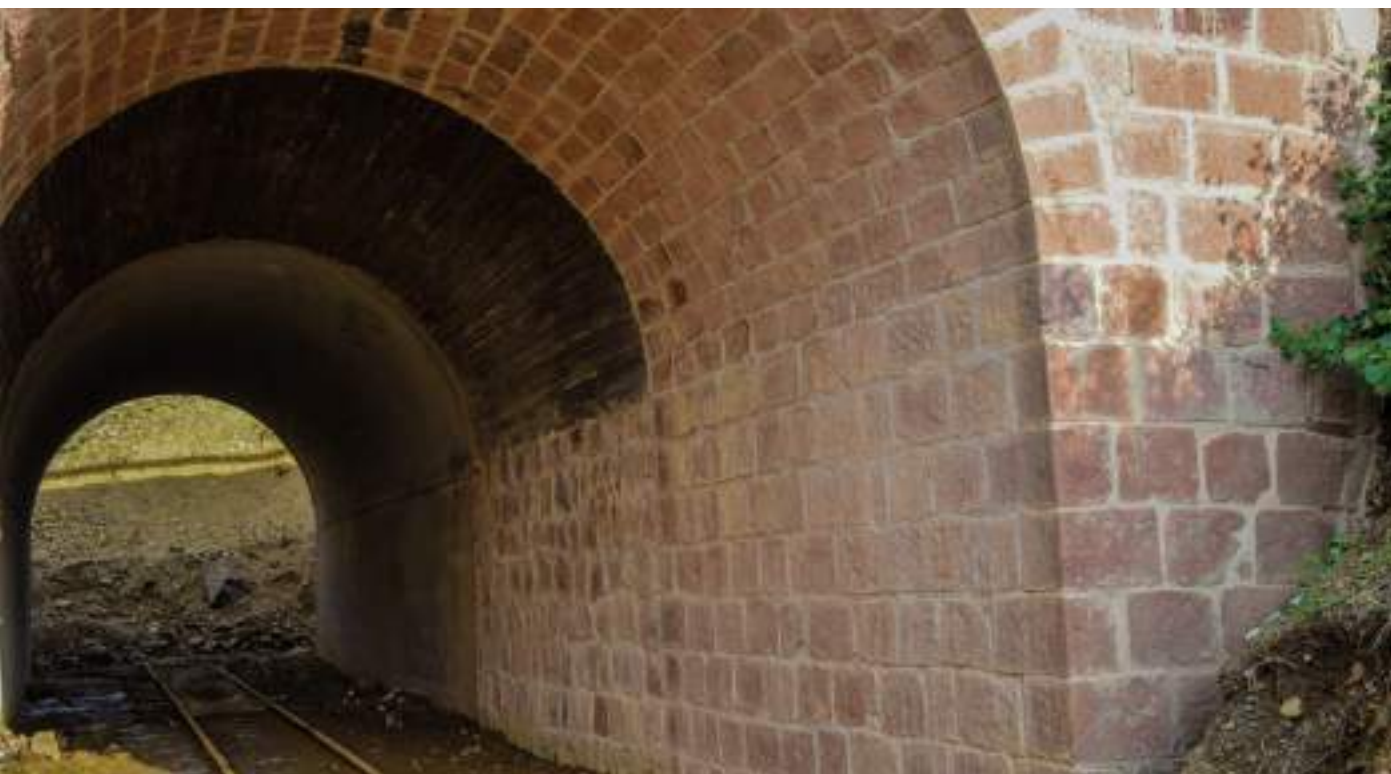
**Figura 37** Fotografía del ingreso Oeste de la bóveda.

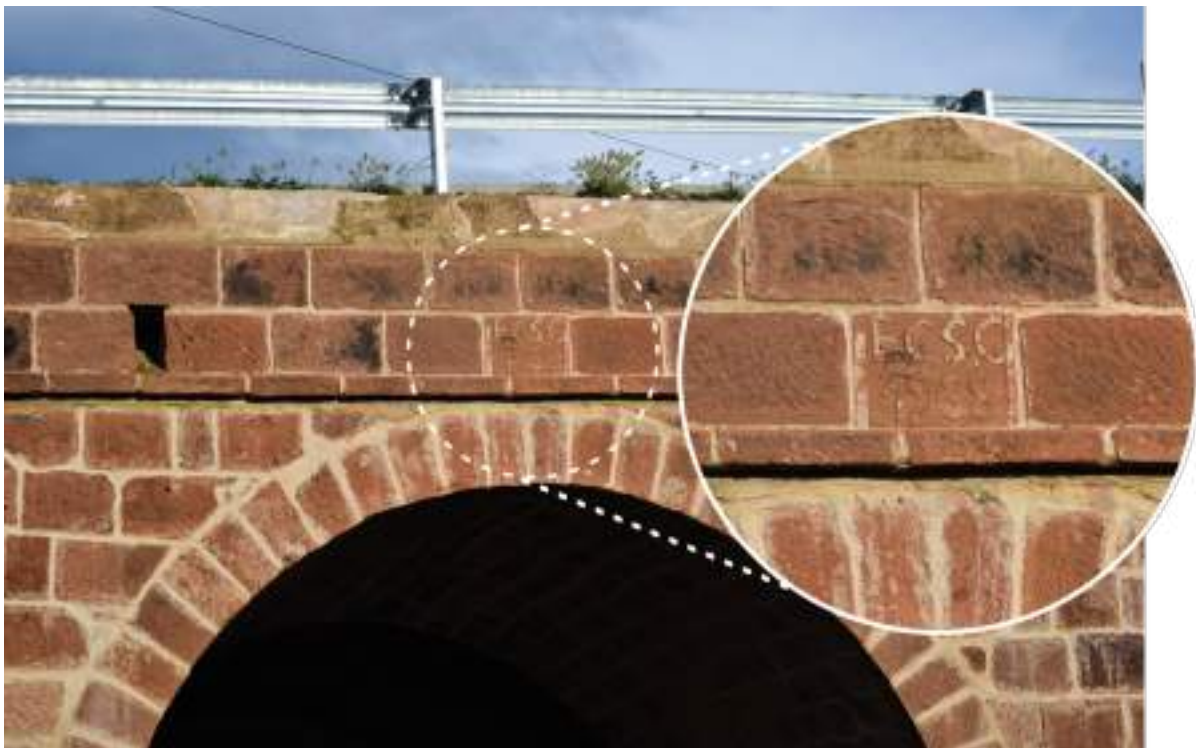
En la cara frontal que da hacia el Oeste contamos con la fachada principal, la misma que presenta un arco de medio punto el cual cuenta con un arranque de 4.80 m, y una flecha de 2.41m a partir del salmer, el cual cuenta con una altura de 2.93 m. Por encima de la piedra clave, se encuentra una pieza lítica tallada con la inscripción ECSC 1938.

Esta pieza señala posiblemente el año de la conclusión del tramo férreo y la conclusión de la bóveda de cañón corrido de mampostería de piedra labrada (arenisca roja) con morteros de cal- arena.

**Figura 38** Cara Oeste de la bóveda con el año de construcción original.

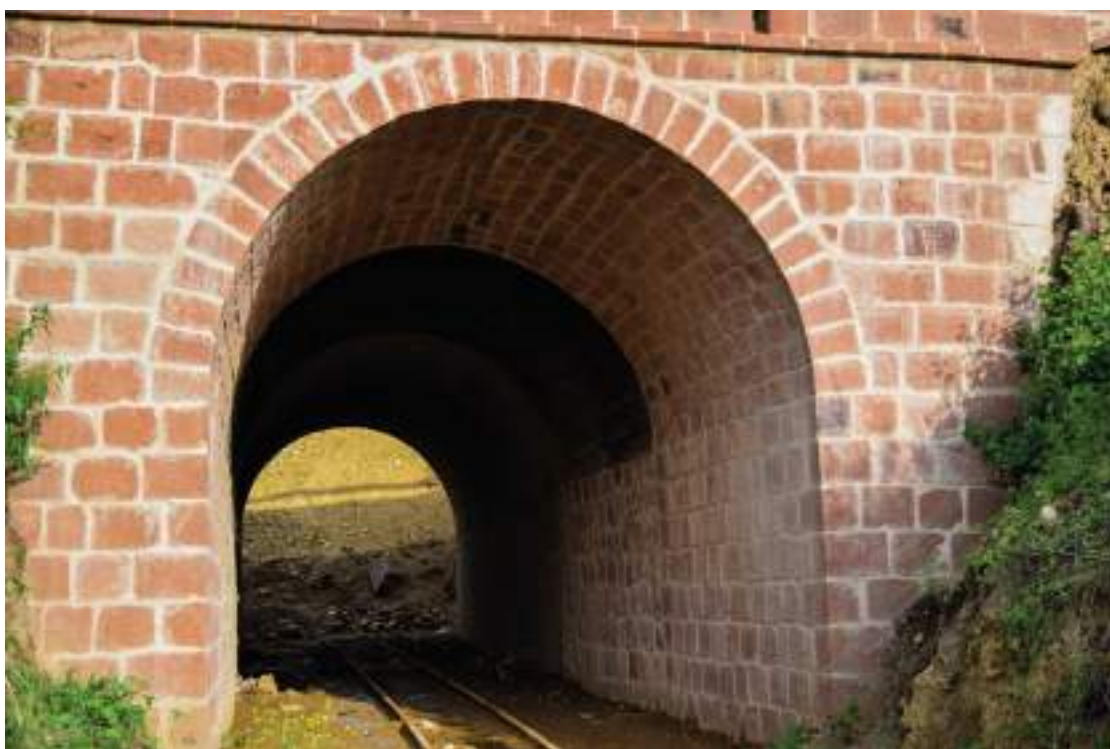
### FACHADA OESTE PRIMERA SECCIÓN ENFE.

Las características identificadas fueron obtenidas a través de un mapeado realizado a detalle y desarrollo de planos presentes a continuación.

**Figura 39** Detalle constructivo de la bóveda en su conjunto.

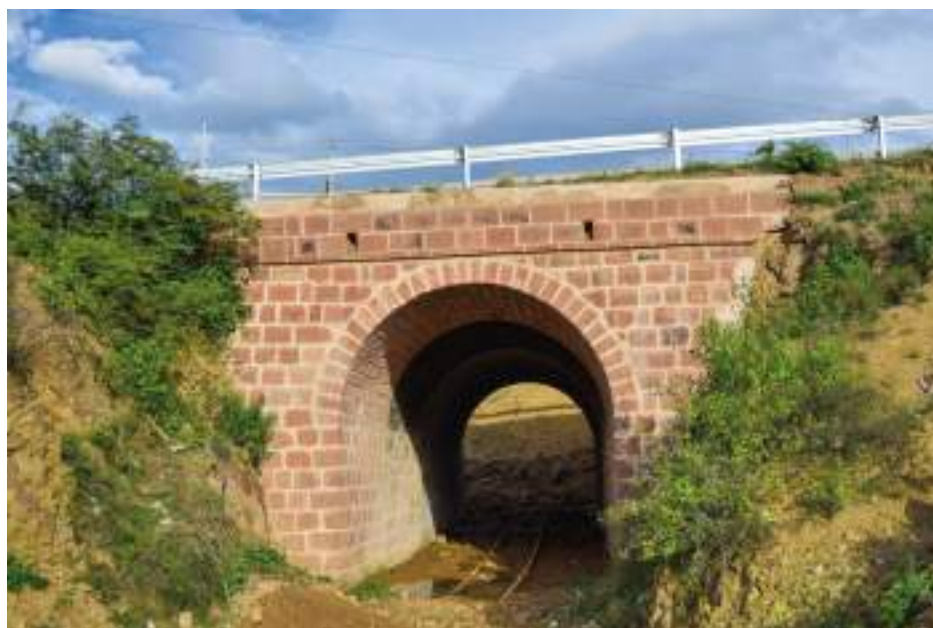
Es en este entendido, que la Intervención se enfoca en las dos partes principales: la primera, la exterior, con la consolidación y limpieza de la fachada Oeste, y la restitución y consolidación de las hileras de la fachada Este y los trabajos de conservación, limpieza y consolidación del interior de la bóveda.

**Figura 42**  
Panorámicas del  
interior y exterior  
de la bóveda.

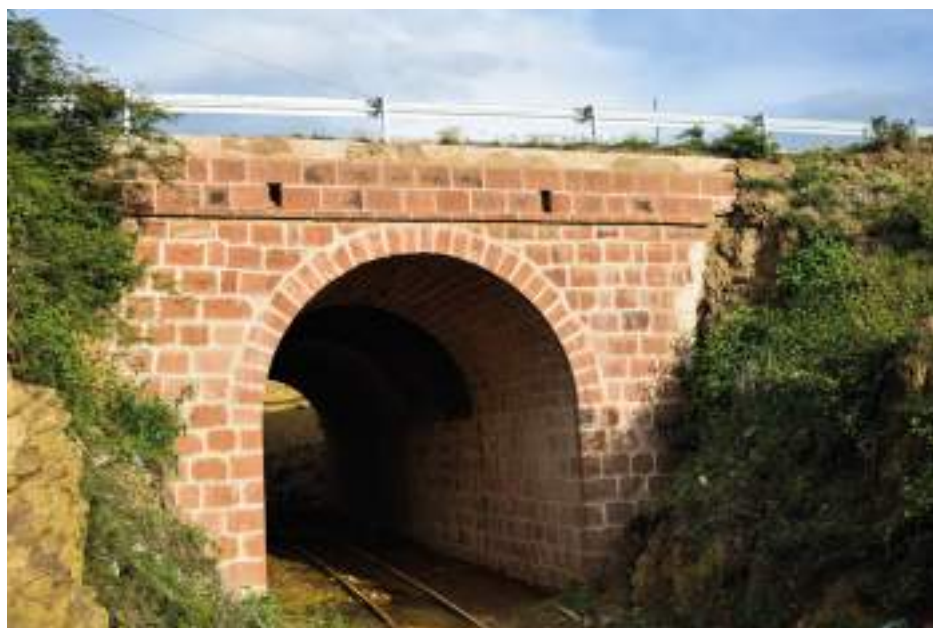
**Figura 43**  
Panorámicas del  
interior y exterior  
de la bóveda.

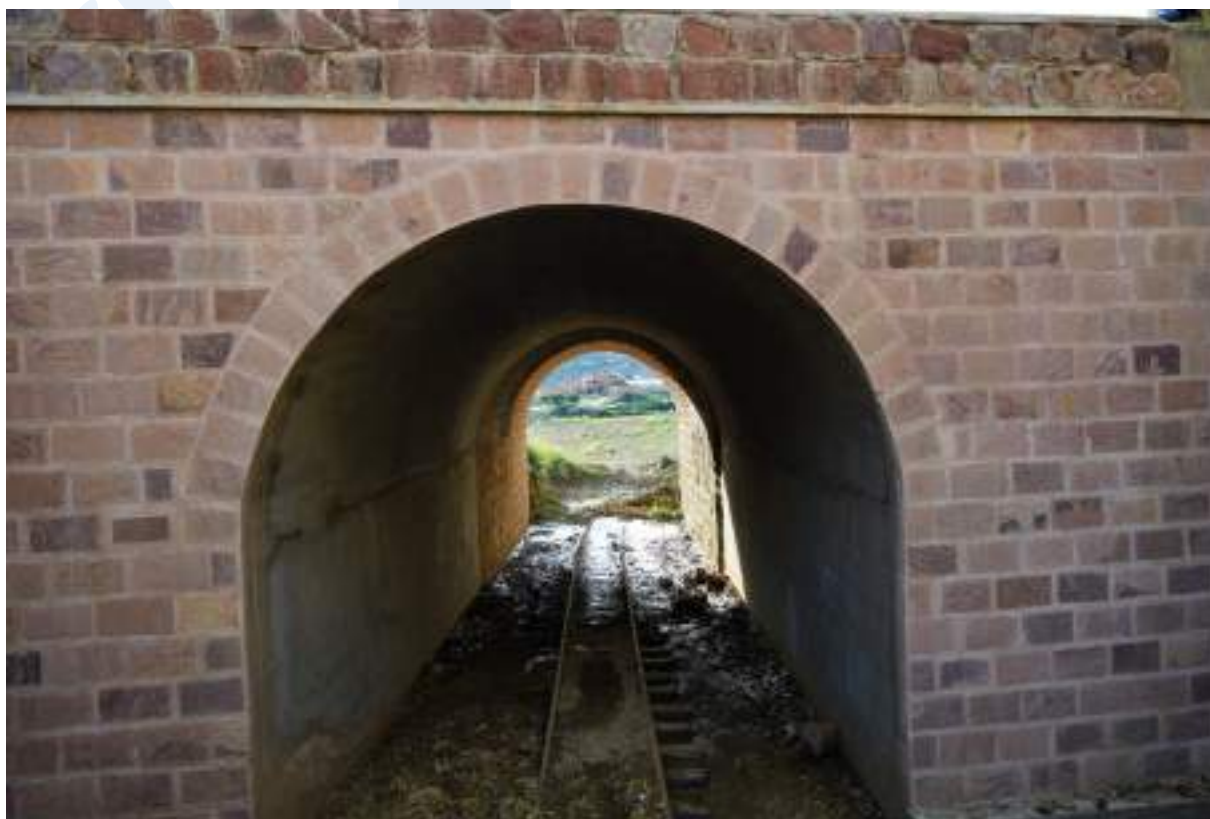
En el caso de la fachada se repondrá las piezas originales mediante anastilosis en el nuevo sector previamente instalada a la nueva cara de la fachada, con piezas nuevas. Una vez instaladas las piezas se procede a realizar una limpieza mecánica y química en seco y húmedo para posteriormente consolidar las piezas originales.

**Figura 44** Fachada lateral

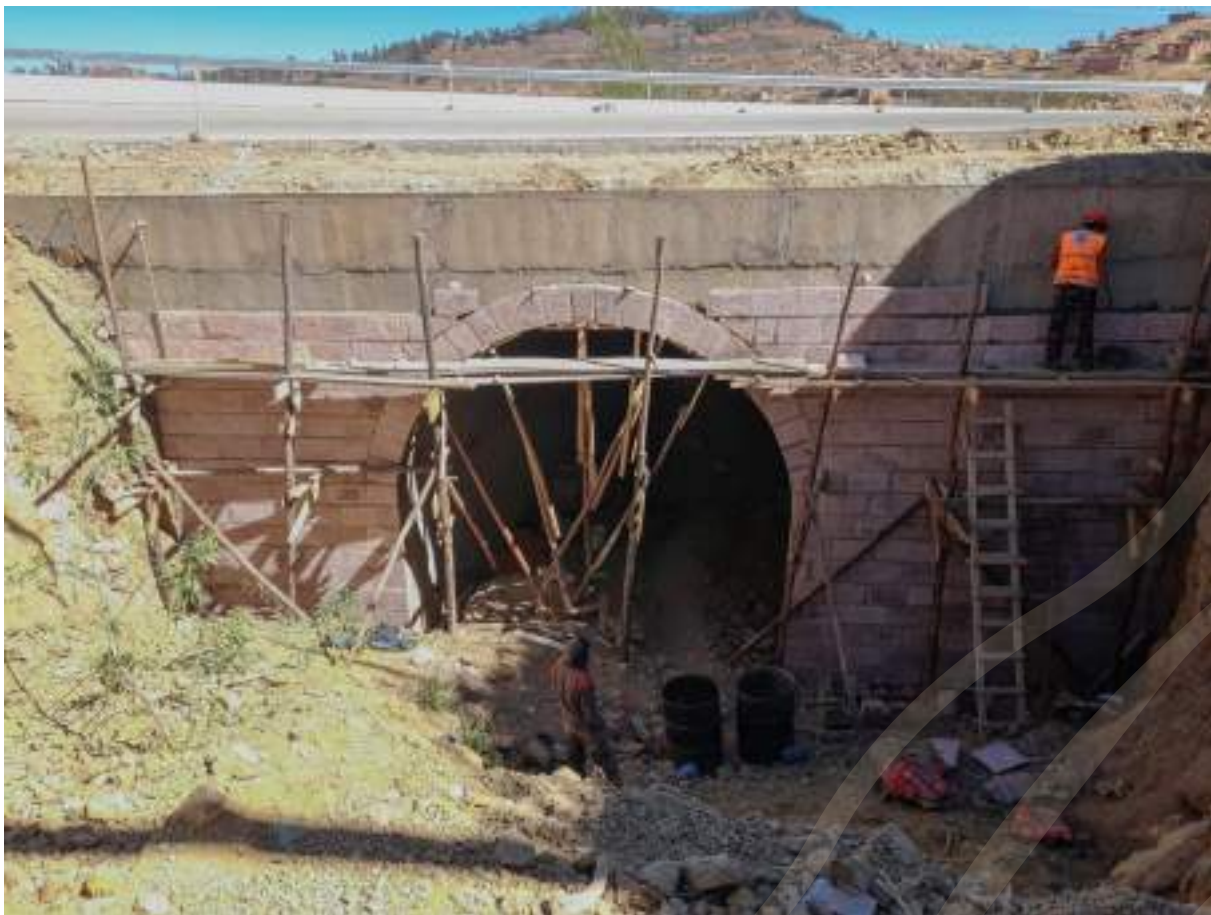
**Figura 45** Fachada lateral

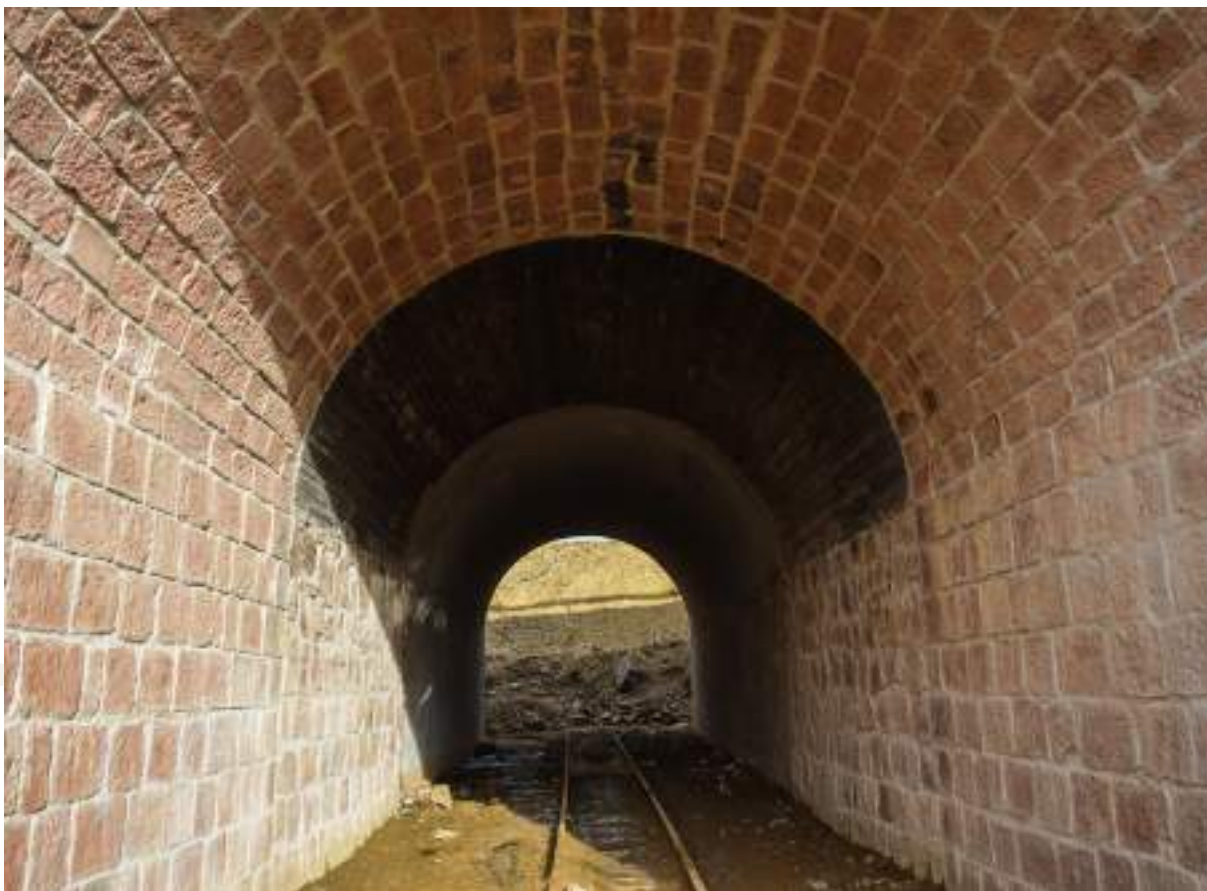
**Figura 46** Fotografía del interior de la bóveda

Se procedió de igual manera que con la fachada, a la remoción de las juntas de cemento y elementos añadidos en las piezas líticas, posteriormente se realizó la limpieza de las costras negras en el intradós y los muros laterales, en los lugares de las uniones con el nuevo material. Después se efectuó el colocado de un mortero de arena y cal dilatador para evitar las fisuras y los movimientos mecánicos que a la larga puedan lesionar las piezas líticas fracturándolas o laminándolas.

En el caso de las costras negras estas fueron removidas mecánicamente con cepillos de cerdas duras de plástico hasta no dejar rastros de las mismas, una vez retirado todo este material, se procedió con la limpieza en húmedo y la consolidación de los sectores afectados. Para las manchas de salinidad y eflorescencias en los muros, se aplicó un empapelado con celulosa neutra, esperando hasta que las sales sean absorbidas por la celulosa. Posteriormente se procedió a su consolidación.

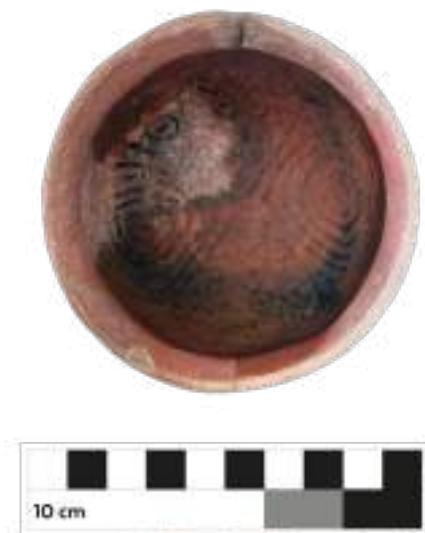
El nombre proviene del valle y río Yura de la zona central del departamento de Potosí. La alfarería Yura presenta en general pasta con arena fina, cerámica molida y en algunos casos partículas de caolín. Presenta un espesor variable de 5 a 12 mm hasta de 3 a 5mm. Por el tipo de decoración se reconocen tres variantes:

**Figura 48** Material cerámico asociado a Yura, procedente del Sitio PSY-06

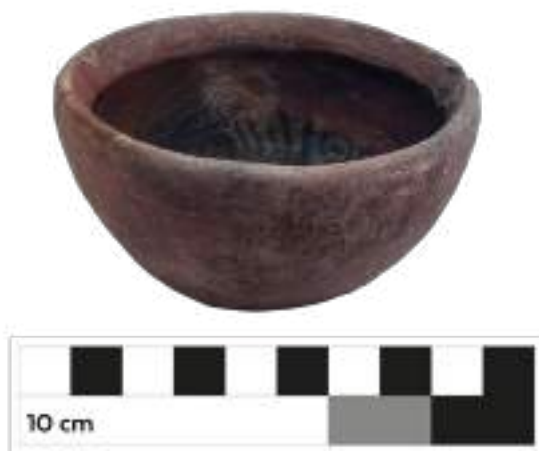
**Yura geométrico.** Con motivos típicos a dos grandes “F” estilizadas y líneas onduladas en forma de “S” alargada, dispuestas en forma repetitiva a lo largo de las paredes exteriores del cuerpo de la vasija.

**Figura 49** Material cerámico asociado a Yura, procedente del Sitio PSY-06

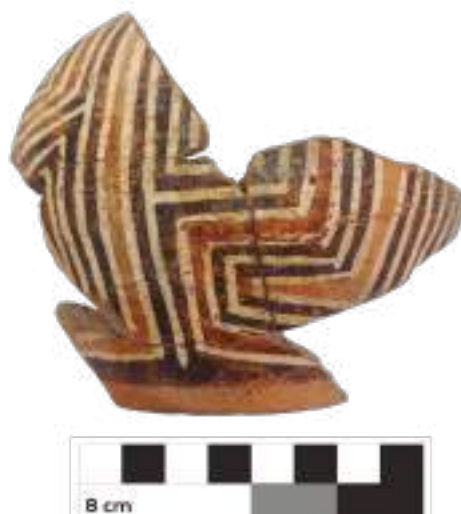
Correspondiente al estilo Yampara Tardío, distribuido en los valles de Chuquisaca y Cochabamba, donde predominan los diseños geométricos y se enfatiza el uso del color blanco en la decoración, son característicos los diseños ondulados en blanco y negro sobre los bordes (Alconini 2008). También es frecuente la combinación negro y blanco sobre fondo rojo así también rojo y blanco sobre fondo café (Tapia: 2008).

**Figura 51** Material cerámico asociado a Yampara Presto Puno, Sitio PSY-06

Se puede observar en la decoración el uso de diseños geométricos como secuencia de rombos, reticulados, formas cuadrangulares y triangulares (estos con punteado en la parte interna), cruces, líneas rectas, onduladas y en zigzag, escalonados, escalonados y modelados antropomorfos y zoomorfos (Tapia: 2008).

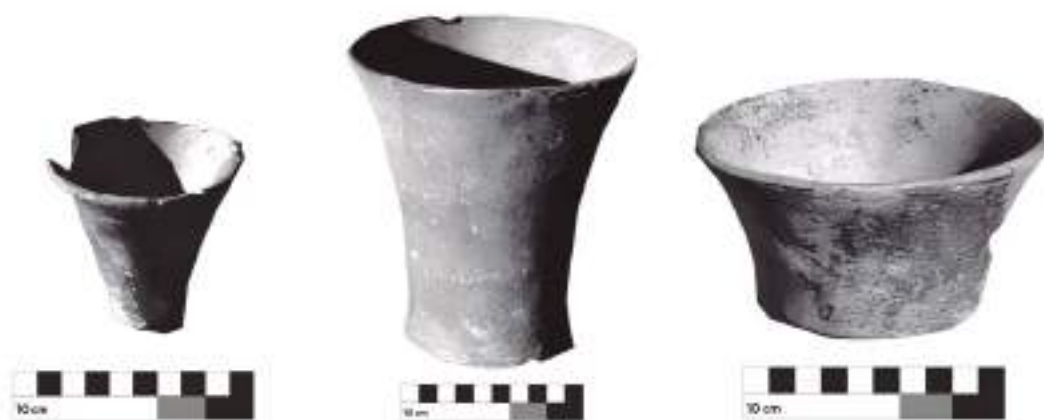
**Figura 53** Material cerámico asociado a Yampara Rojo o complejo altiplánico (Portugal 2008, pp. 53)

Distribuido en Yotala y otras zonas de Chuquisaca, este estilo definido por Portugal (2008) para destacar que se trata de la manifestación de cerámica Yampara en el núcleo Yamparáez.

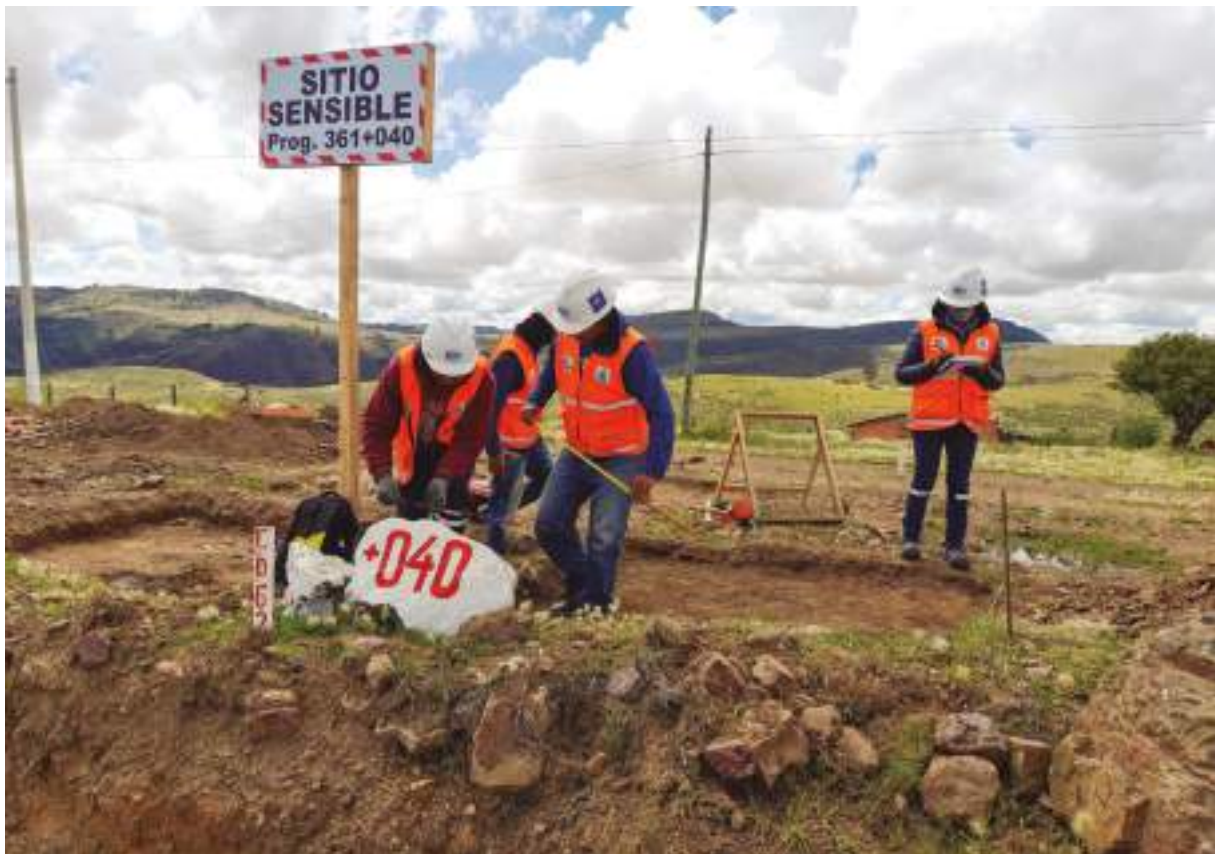
**Figura 59** Ampliación del Sitio PSY-05 en la temporada de trabajo de campo.

El polígono que se presenta en este trabajo comprendió una ampliación a la delimitación original del diagnóstico, esto se debe a la extensión de material cerámico en la superficie del lugar. Esta modificación del perímetro, ha sido de gran importancia, debido a que la misma ha permitido abordar de forma correcta los trabajos de monitoreo e intervención arqueológica.

El trabajo realizado fue de forma intensiva en el Derecho de Vía. Inicialmente se procedió con unidades de sondeo de 0,50m x 0,50m en el área inicial que establecía el diagnóstico del 2021; posteriormente se realizaron más unidades de excavación de diferentes dimensiones<sup>22</sup>.

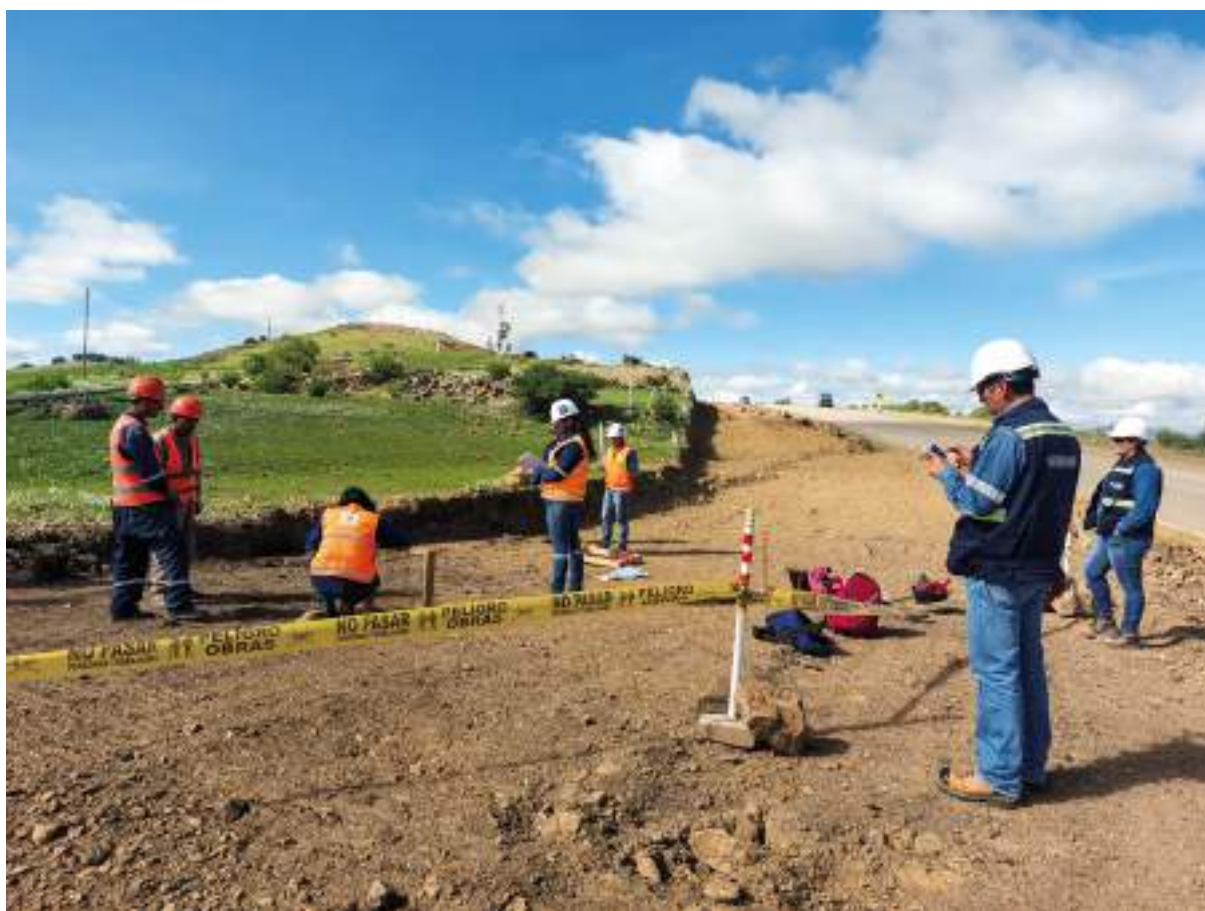
**Figura 60** Trabajo de limpieza, delimitación y recolección de material en superficie en el Sitio PSY-05.

Sin embargo, al continuar con excavaciones en el área del Derecho de Vía se empezaron a identificar indicadores de superficie que podrían estar relacionados con posibles rasgos de ocupación. Para ello se realizó una limpieza de superficie en el sector Norte y para la parte central y Sur del Derecho de Vía, así mismo se realizó la limpieza de vegetación para identificar si existía algún tipo de rasgo (figura 72 y 73).
