# Sucre – Yamparáez

PATRIMONIO CULTURAL Y NATURAL DE LA DOBLE VÍA

# **Sucre - Yamparáez**

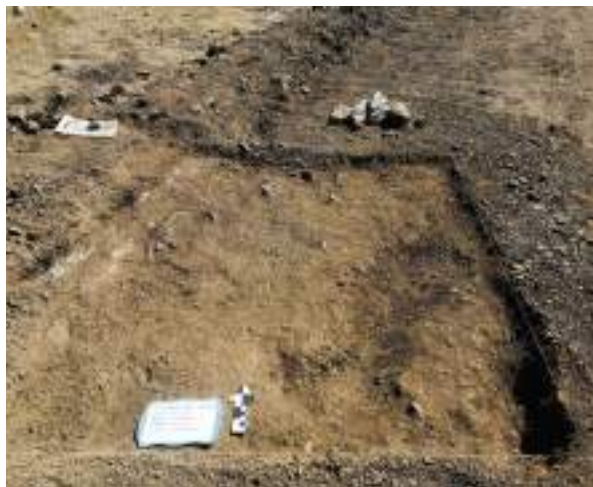
**Figura 61**

Se extiende en toda el área del Sitio PSY-05, donde la profundidad es menor a 20 cm e incluso es recurrente la presencia de afloramiento de la roca en varios sectores.

Unidad Estratigráfica 1, inicio y final.  
La Unidad Estratigráfica 1 es mínima.

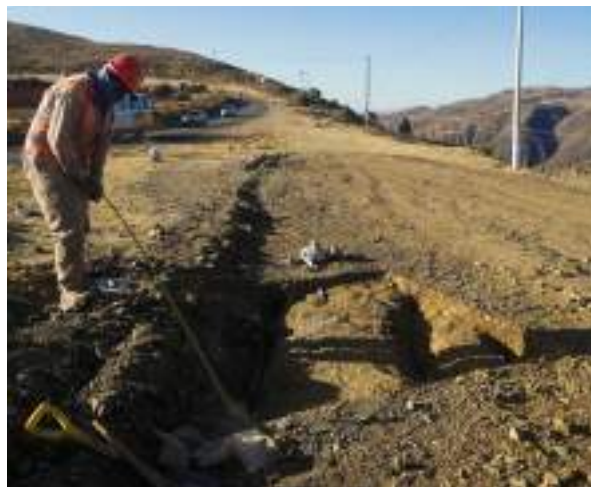
**Figura 62**

Panorámica del Sitio PSY-05, obsérvese la profundidad de la Unidad Estratigráfica 1.

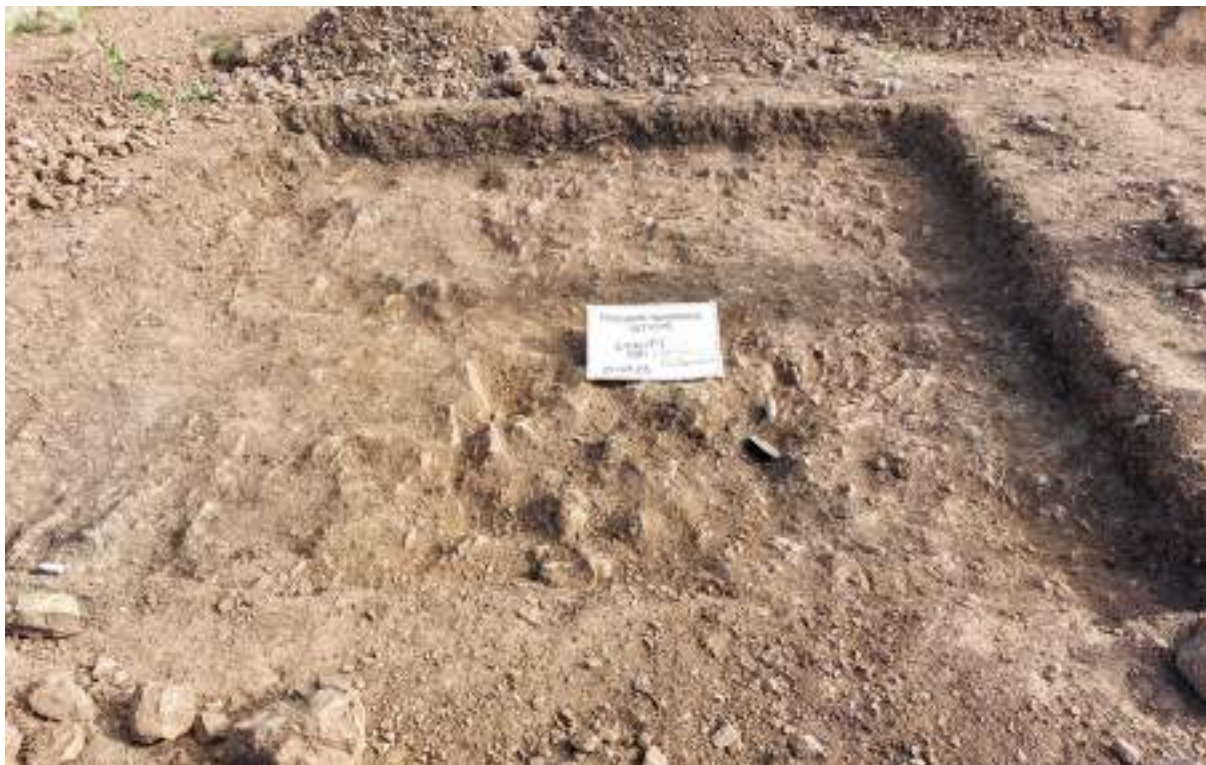
Correspondiente a la roca de la zona, que se localiza en toda el área con afloramientos rocosos en algunos sectores lo que evidencia que la deposición de suelo es reducida.

**Figura 63** Presencia de roca lutita en el sitio PSY-05. Nótese la profundidad.

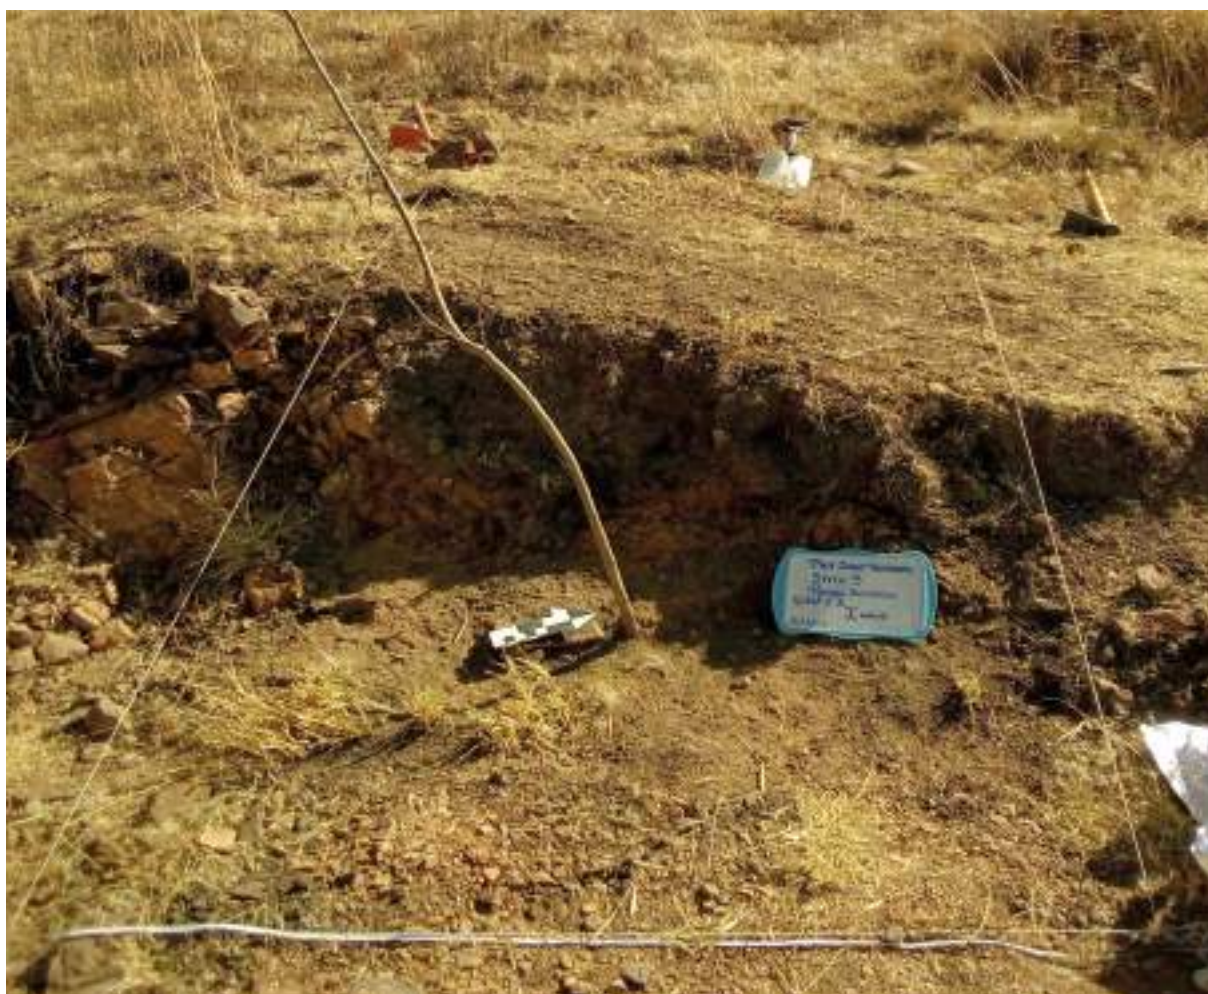
Se procedió con la recolección de material óseo evidenciado en superficie, identificando restos de cráneo, mandíbula, vértebras, pelvis, esternón, costillas, falanges y huesos largos. Terminada la actividad de registro y recolección se procedió con la excavación.

**Figura 64** Trabajo de excavación del entierro rescatado.

En la excavación se recolectó y registró evidencia de material óseo humano y de roedor (cuy). Asociado al entierro, a una profundidad de 34cm se registró la presencia de una vasija de color gris en buen estado de conservación.

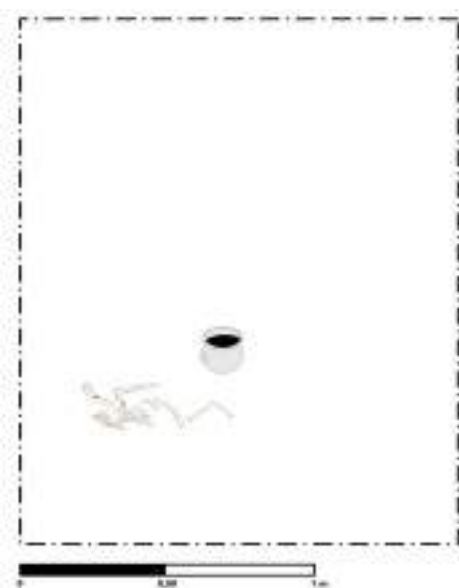
**Figura 67**  
Dibujo de planta con huesos identificados inicialmente

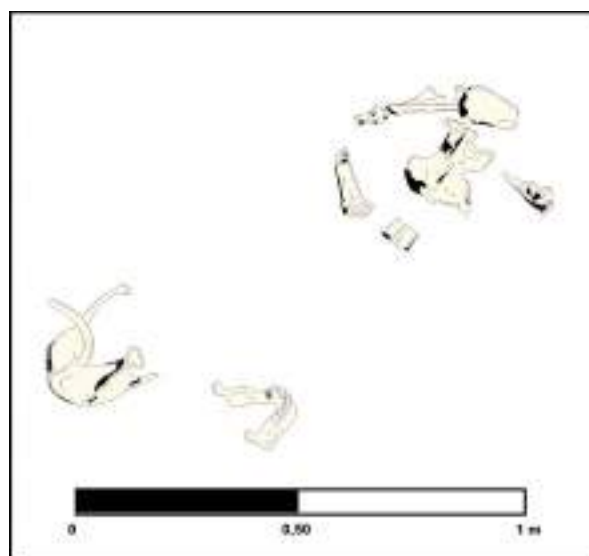
**Figura 68**  
Dibujo de planta con huesos identificados al final  
y una pieza de cerámica.

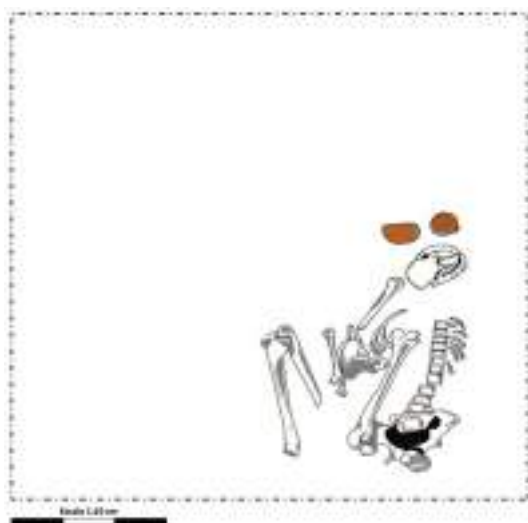
**Figura 69**

Dibujo de planta con huesos identificados al final y una pieza de cerámica

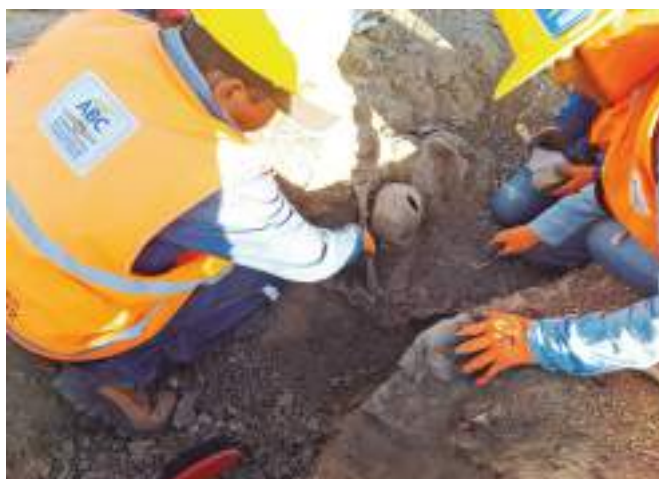
**Figura 70**

Imagen de la unidad con presencia de huesos humanos.

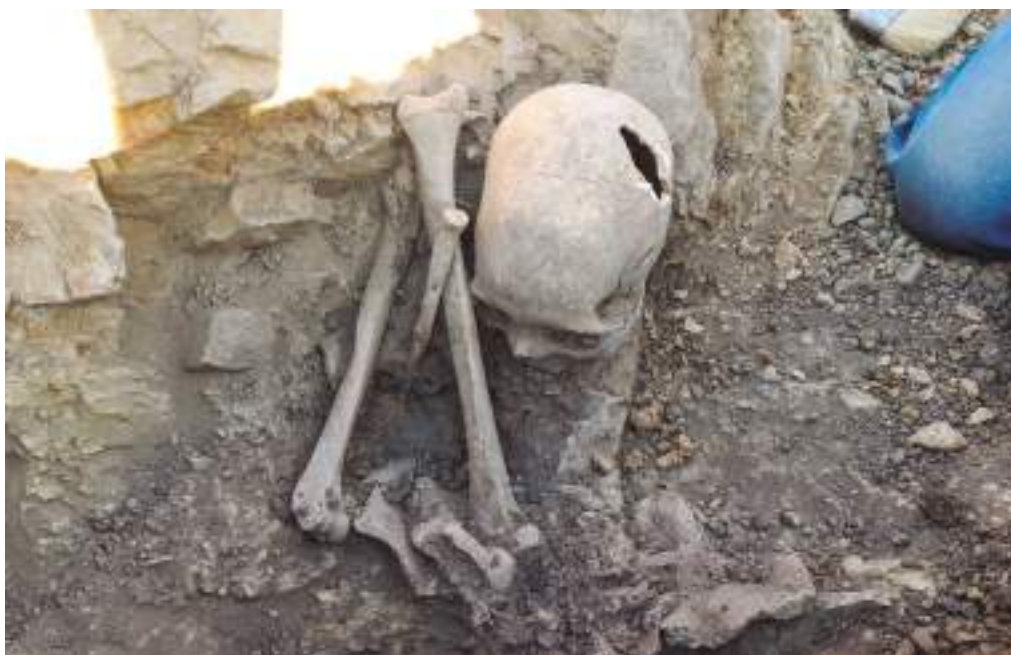
El Rasgo 3 - Evento 4 corresponde a la deposición de un cuerpo completo en posición flexionada de cubito lateral derecho que se extiende de Sur a Norte y vista hacia el Norte. Corresponde a un individuo de sexo femenino por la forma del hueso supra orbital y el hueso pélvico y no se establece la edad aproximada. Se observó que los huesos largos se encontraban por debajo de las rocas planas registradas en el Evento 2, por lo que se procede a extraerlas con el fin de exponer en su totalidad los restos esqueléticos; asimismo, se procedió a excavar la mitad Sur de la unidad, donde se halló una vasija pequeña de 10 cm de alto aproximadamente, de forma globular, entera pero fracturada, con decoración estilo Yampara Presto Puno.

**Figura 71** Imagen del esqueleto completo que presenta encima del mismo a otros restos humanos de infantes.

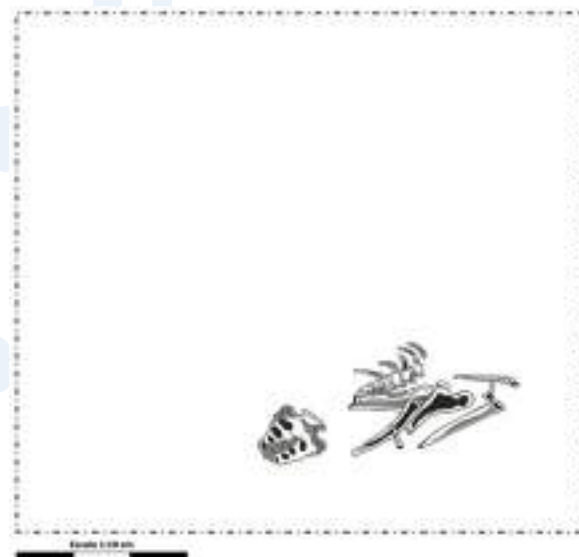
En la esquina suroeste se registra un entierro intrusivo e incompleto, producto de la disturbación existente en el lugar por actividad agrícola.

**Figura 73** Dibujo de planta del esqueleto incompleto

Se identificó el corte en la roca para la deposición del individuo. No presentó ningún tipo de ofrenda o material cerámico. El esqueleto estaba incompleto por la actividad antrópica del lugar y la poca profundidad del suelo.

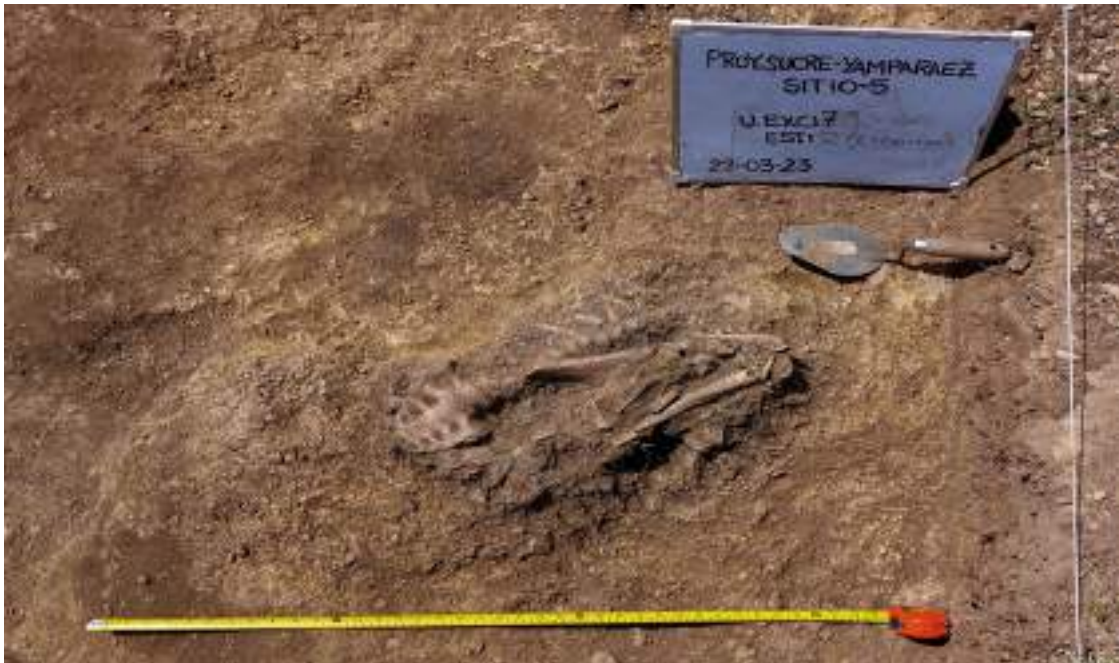
**Figura 74** Imagen del esqueleto incompleto localizado en la esquina suroeste

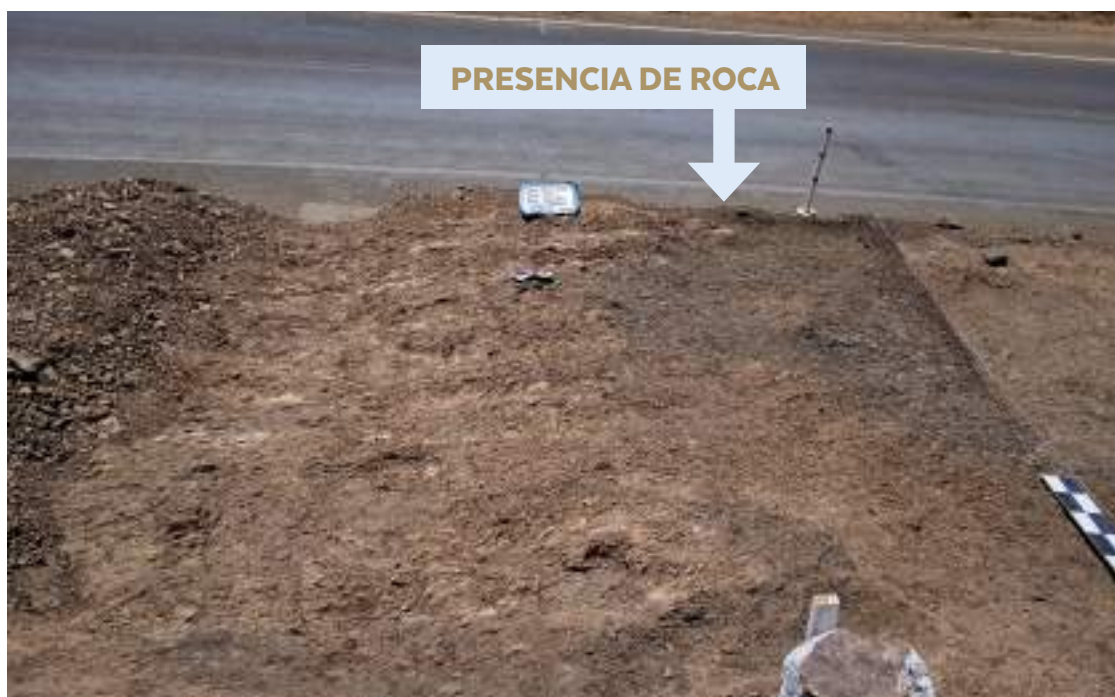
La profundidad de la Unidad Estratigráfica 1 es reducida con un promedio de 10 a 20 cm de profundidad como máximo y un mínimo de 5 cm.

**Figura 77** Imagen del final de la Unidad Estratigráfica 1 en una unidad de excavación

Como se observa en las imágenes la profundidad del suelo es reducida y se visibiliza la presencia de roca. Es necesario recalcar, que las unidades de excavación arqueológicas del área de intervención fueron realizadas dentro del derecho de vía y en el área del offset constructivo, de tal manera que se procedió con un registro a detalle a fin de evitar cualquier tipo de afectación y cumplir con la normativa vigente.

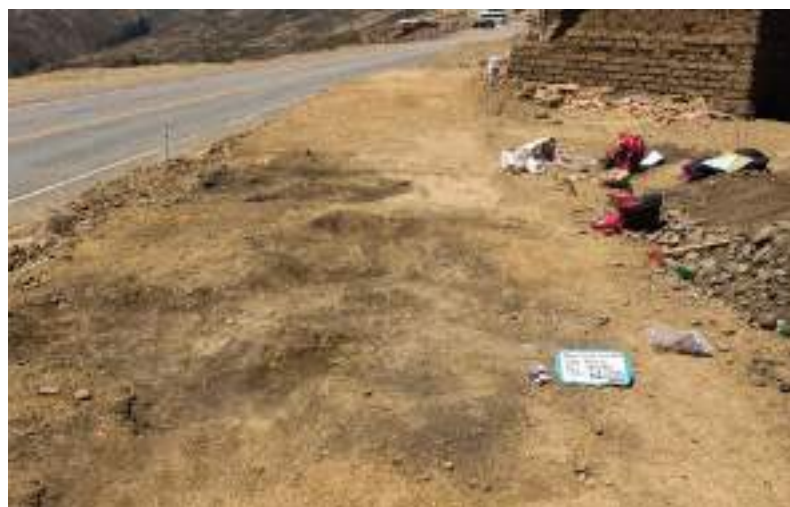
Denominada así al momento de ser identificada que corresponde a la presencia rocosa, localizada debajo de la primera unidad estratigráfica. En las unidades de excavación, esta ha sido registrada, pero no fue excavada por tratarse de formación rocosa de lutitas y cuarcitas.

**Figura 78**  
Imagen del inicio de la  
Unidad Estratigráfica 1  
en una unidad de excavación

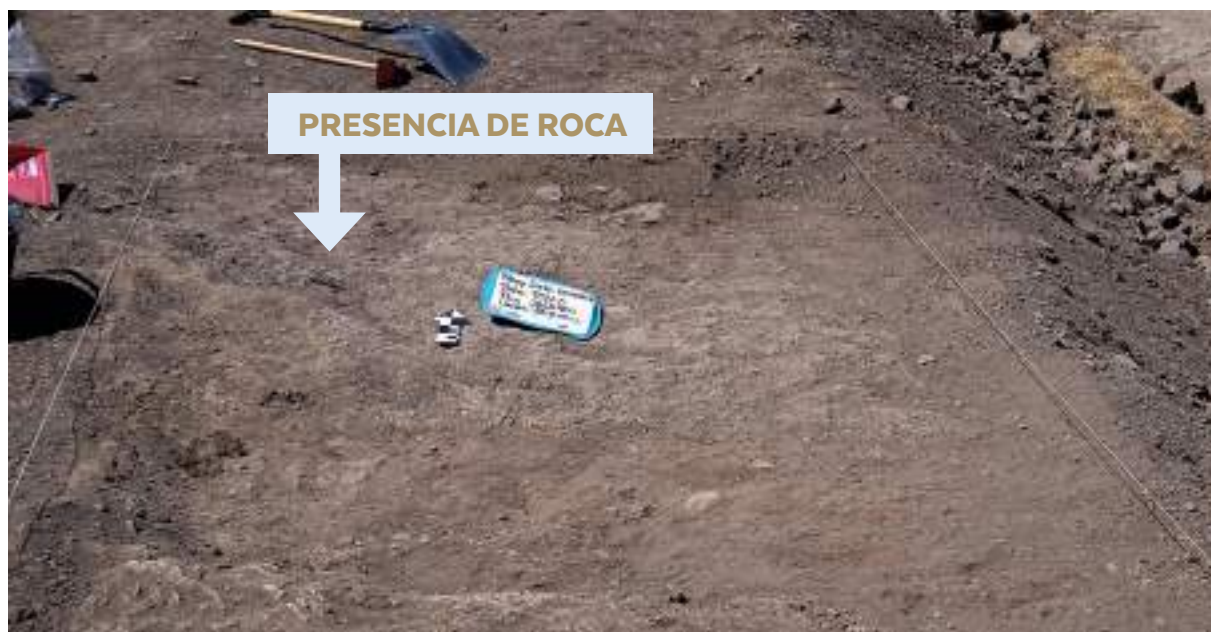
**Figura 79** Imagen del final de la unidad estratigráfica 1 e inicio de la unidad estratigráfica 2 (presencia de roca)

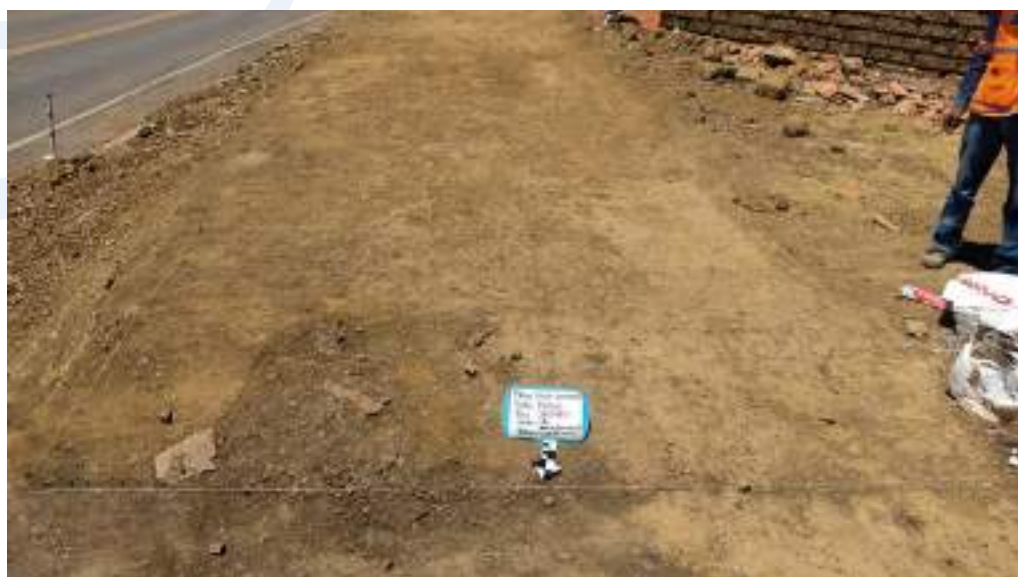
A través del registro arqueológico en el Sitio PSY-06 se pudo identificar la presencia de cambios de coloración de suelo con delimitaciones muy claras, las cuales corresponden a lentes de ceniza y en algunos casos rellenos que están relacionados con basurales, presumiblemente de diferentes épocas. Estos se encuentran dispersos a lo largo del derecho de vía y cada uno de ellos ha sido registrado.

**Figura 81** Cambios de coloración de suelo, asociados a lentes de ceniza, basurales o entierros

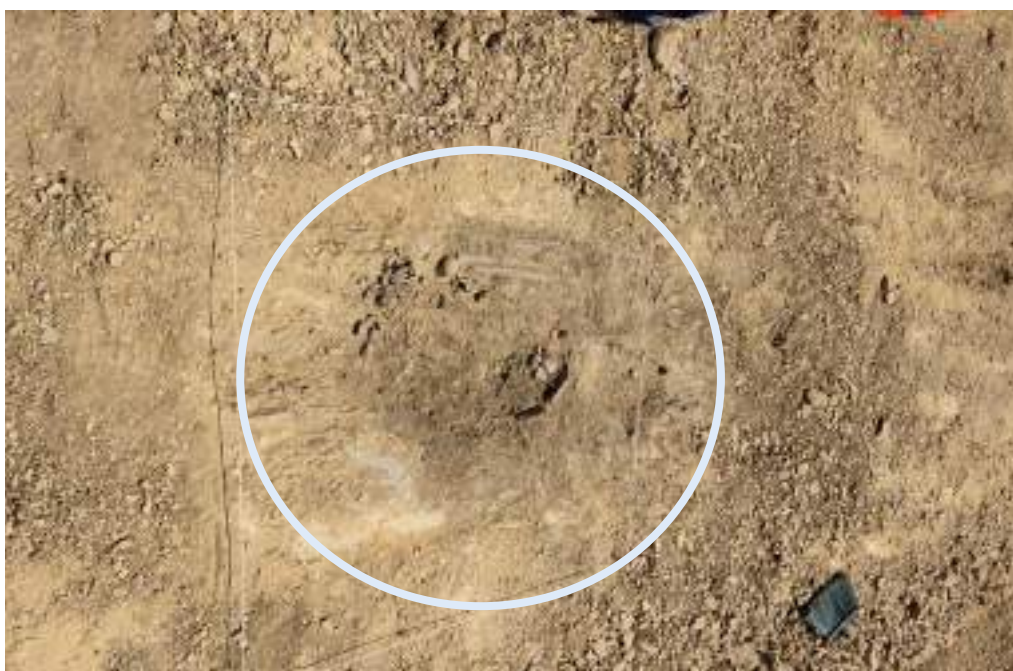
**Figura 82** Urna funeraria identificada en la Unidad 1A, con presencia de restos óseos.

Se identificó una urna funeraria intrusiva y con presencia de cortes en la roca para su deposición. Fue el único enterramiento con este tipo de característica y la vasija de la misma no se encontraba completa. En este caso se observa el uso de fragmentos de bordes de una pieza para delimitar el enterramiento, no así un uso completo de la misma, sino parcial.

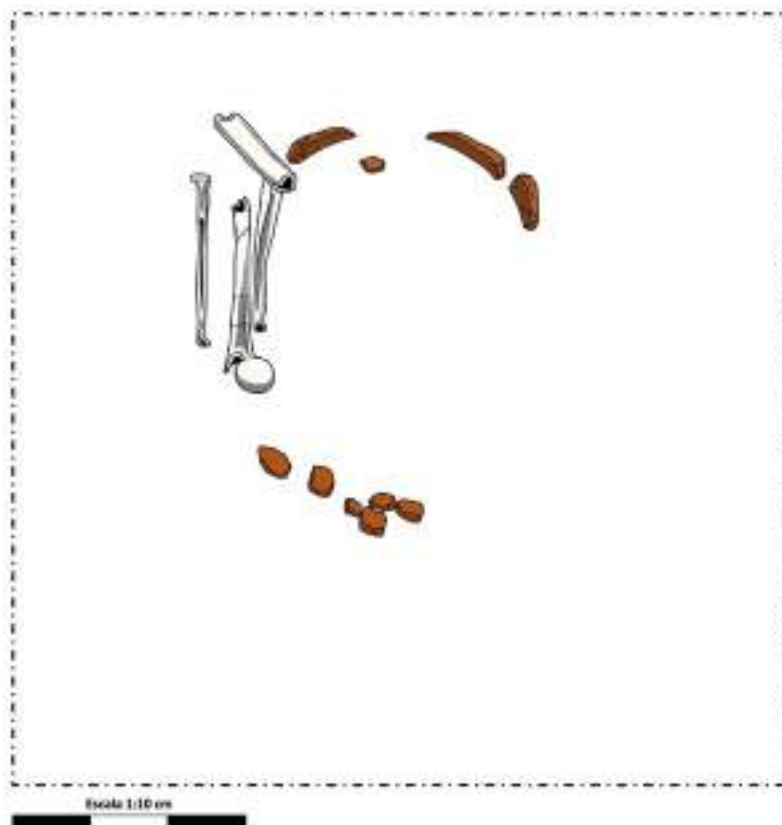
**Figura 83**

Presenta suelo compacto y roca, es Lutita, presenta densidad nula de material cerámico, presencia de raíces cortas. Profundidad 4 cm máximo. Coloración del suelo 10YR 5/4. Corresponde a una urna funeraria.

Dibujo de planta de urna funeraria, identificada en la unidad 1A

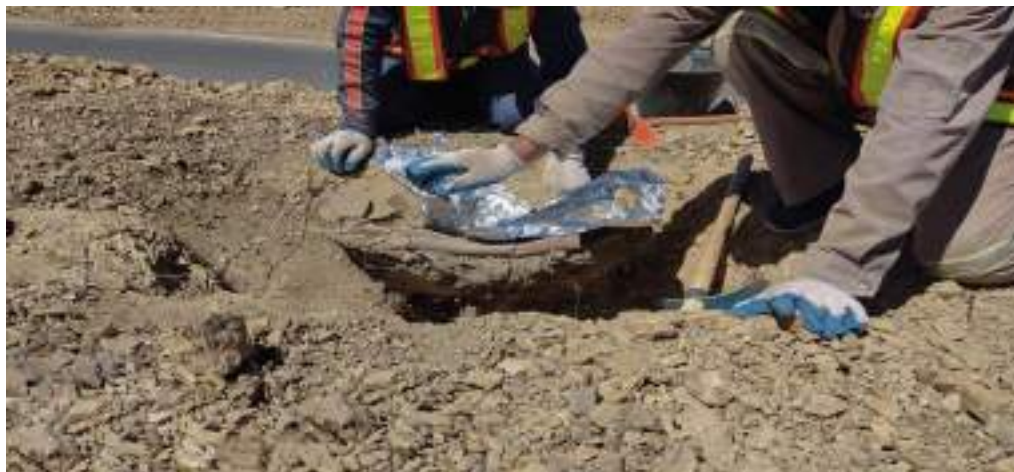
**Figura 84** Imagen de la urna funeraria, identificada en la unidad 1A

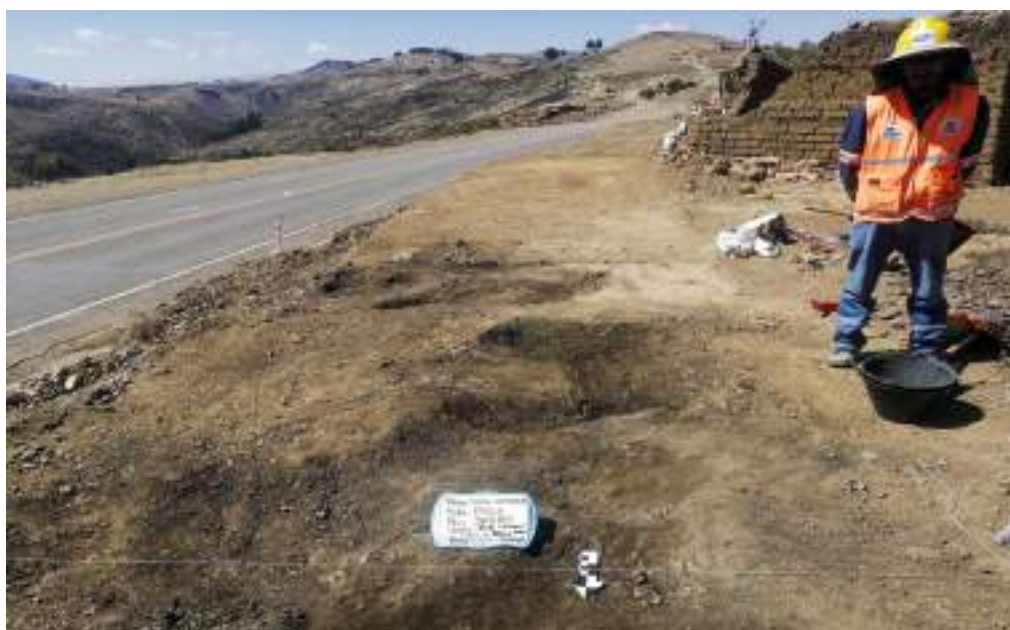
Localizado entre las unidades 4 y 5 con suelo compacto y granular, areno arcilloso. Presenta densidad alta de material cerámico y presencia de raíces cortas. En la presente unidad el Rasgo 4 corresponde a un entierro de individuos: uno de un adulto y el segundo es un infante, el cual se localiza sobre la caja torácica del adulto. Es decir, que corresponden a un solo entierro. Se ha horadado el suelo rocoso (lutita) para la deposición de los mismos. Profundidad 10cm máximo.

**Figura 85** Unidades 4 y 5 donde se localizó el entierro 2, del Sitio 6.

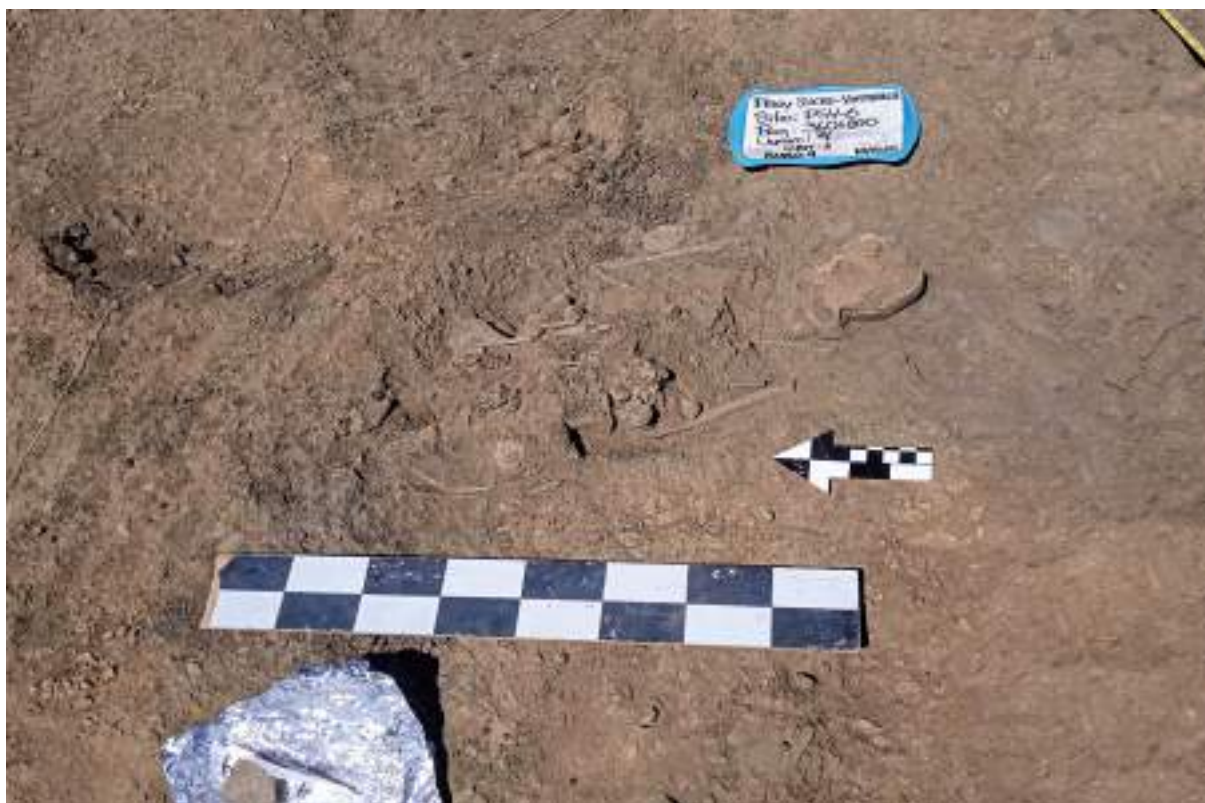
El esqueleto del adulto se encuentra extendido mirando hacia el Norte y corresponde a una mujer joven de 20 a 35 años; mientras que el esqueleto del niño se establece que podría estar entre los 2 a 4 años. Lamentablemente el entierro fue disturbado por su cercanía con la superficie y alta actividad antrópica del lugar.

**Figura 86** Entierro de infante sobre la caja torácica de un adulto en posición extendida. Unidad 4, y 5 Sitio 6.

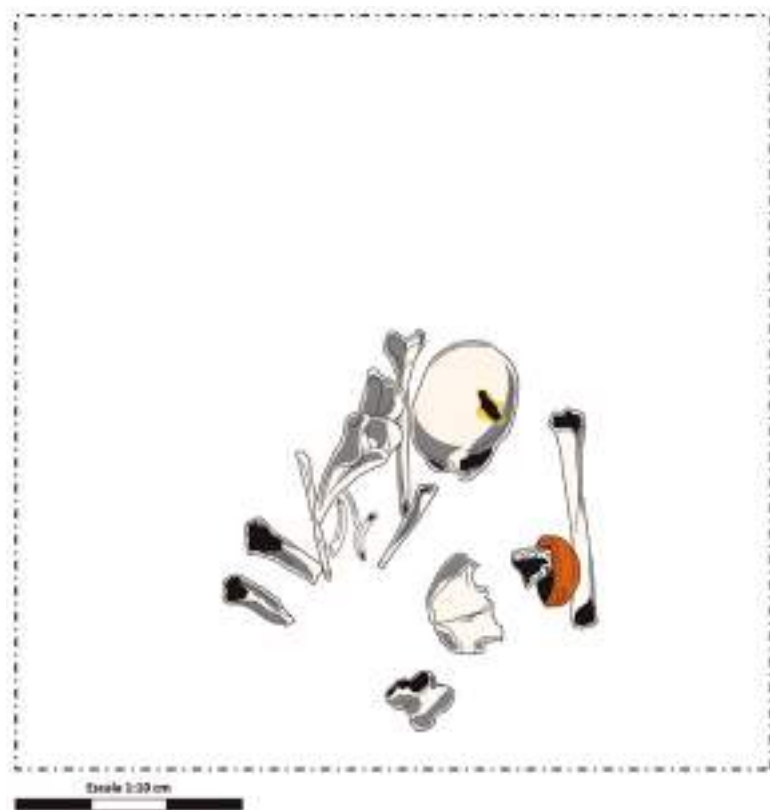
### Figura 92

Localizado en la Unidad 29, del Sitio PSY-06. El suelo es compacto y granular, areno arcilloso, presenta densidad media de material cerámica y presencia de raíces cortas llegando a una profundidad 12 cm máx.

Dibujo de planta de la Unidad 29, Sitio PSY-06

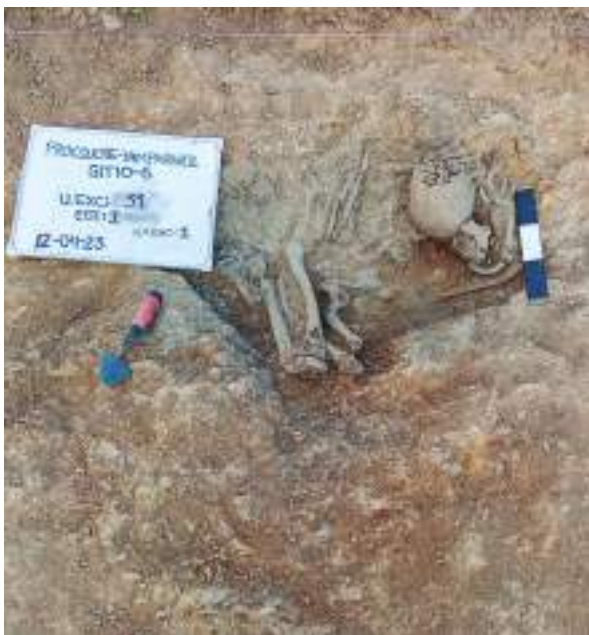
**Figura 96**

Presenta suelo compacto y granular con presencia de raíces cortas y composición arenoso-arcilloso con densidad nula de material cerámico. Tiene una profundidad 24 cm máx. El entierro es intrusivo y se identifica como un rasgo. Se realizó un corte en la roca para la deposición del individuo.

Imagen del entierro 9, Sitio PSY-06

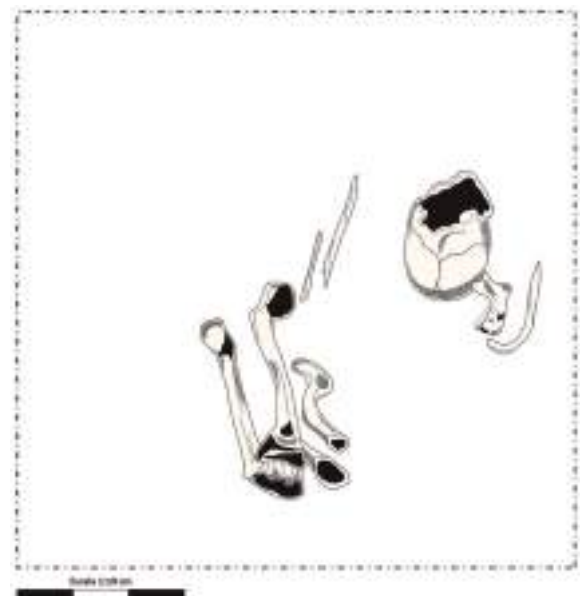
**Figura 97**

Dibujo de plana de la Unidad 31 Entierro 9, Sitio PSY-06

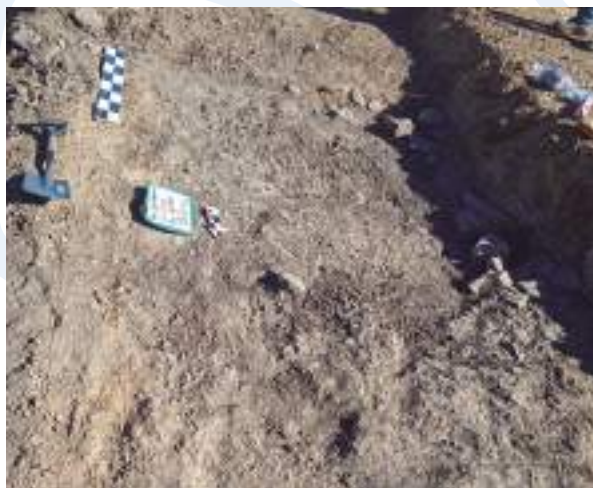
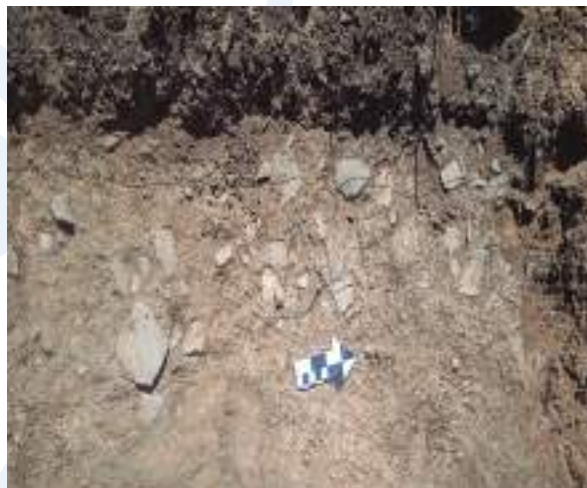
En las unidades 1, 2, 25 y 32 se identificó la presencia de agrupaciones de fragmentos de cerámica y piedra dispuestos de forma horizontal, como si fuera un tipo de apisonado. Estos se asocian a lentes de ceniza y tierra quemada en algunos casos.

Presencia de piedras y fragmentos de cerámica dispuestos de forma horizontal. Unidad 1, Sitio 6

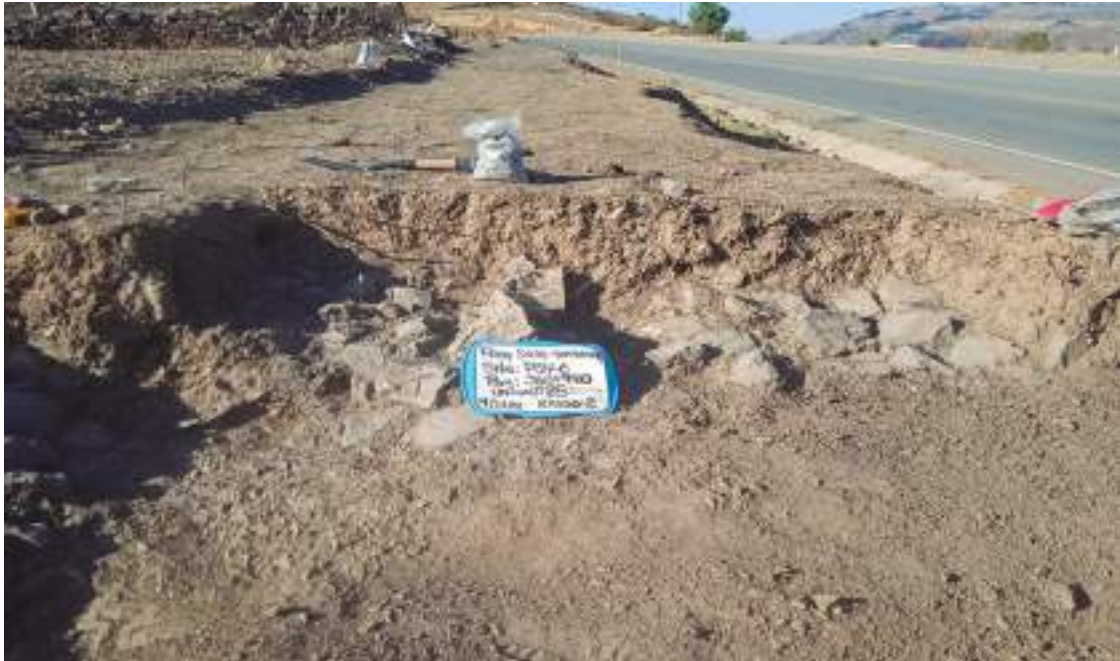
El último hallazgo identificado durante el trabajo de excavación fue el registro de un posible muro en la Unidad 25, el cual presentó este apisonado de fragmentos de cerámica con piedras.

Al igual que los otros rasgos, se encontraba cortado y mostraba disturbación. Sin embargo, permite establecer que el área presentó un nivel de ocupación prehispánico.

**Figura 102** Presencia de piedras y fragmentos de cerámica que componen el muro, Unidad 25, Sitio 6.

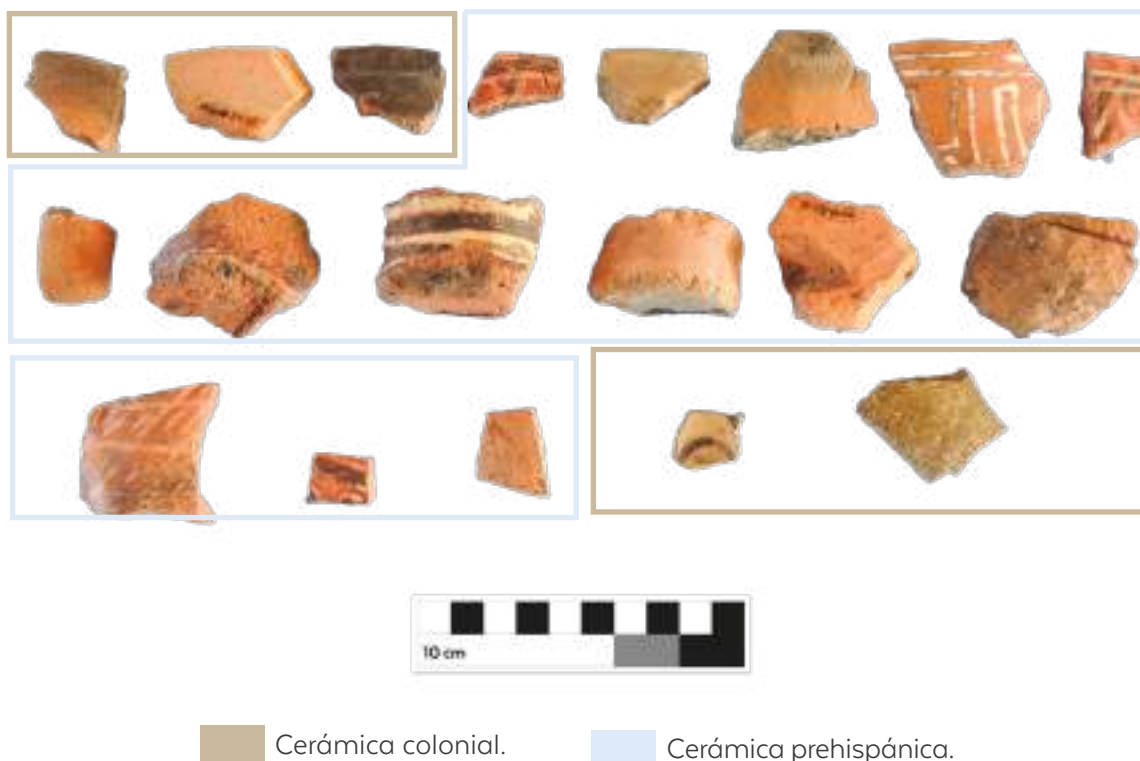
El material arqueológico refleja esta alteración en los contextos debido a que la Unidad Estratigráfica 1 presenta materiales correspondientes a la época colonial y prehispánica.

**Figura 103** Material cerámico de la u.exc. 8, Unidad Estratigráfica 1, con presencia de material colonial y prehispánico. Sitio PSY-06

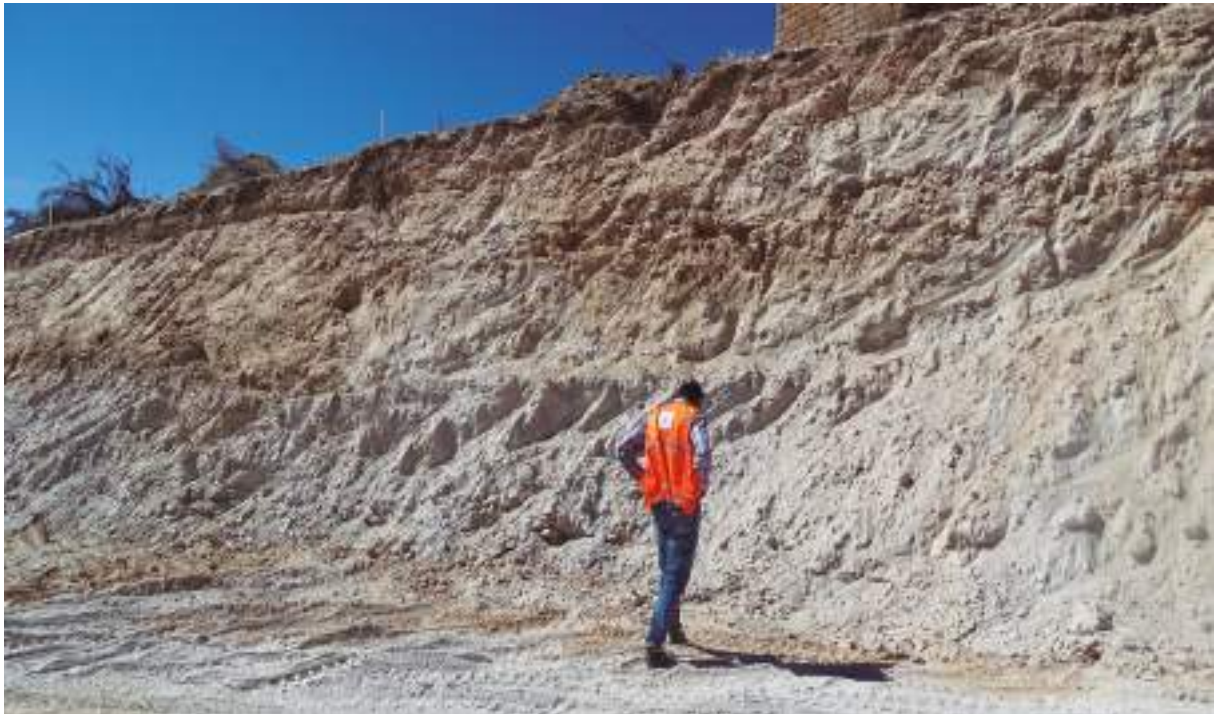
**Figura 133** Sedimento macizo de limo.

Se identificó sedimentos del pleistoceno. La superficie expuesta contiene macizos de limo a arena fina, interpretada como flujos gravitacionales y cubiertas por una toba. Al igual que el primer sitio, estos lechos están cubiertos por depósitos de limo arenoso que probablemente sean canales abandonados, indicando una disminución de la energía del medio ambiente. Se define como área de sensibilidad media a alta.

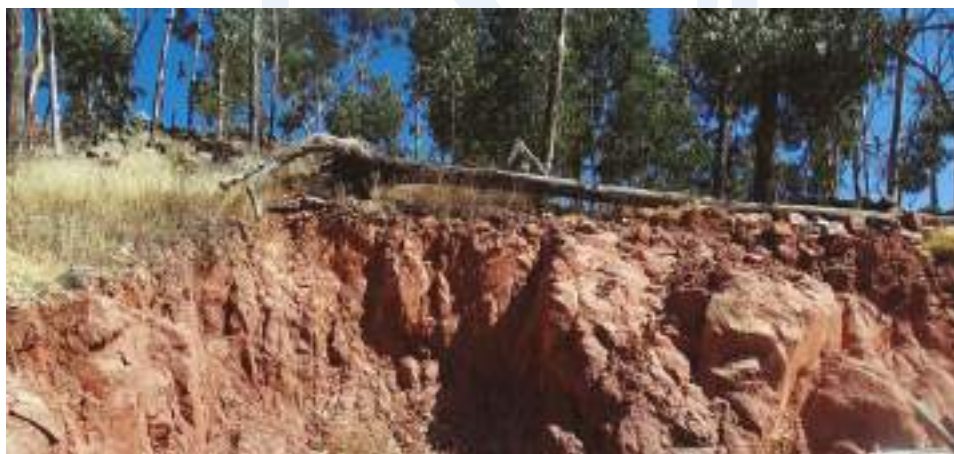
**Figura 135** Conglomerados de areniscas rojizas con interrelaciones arcillosas no muy bien estratificada.

Se observan areniscas rojizas a blanquecinas con tonalidades violáceas y pardas hasta marrones. Localmente, se encuentran conglomerados con intercalaciones arcillosas de tonalidad rojiza, con granulometría media a fina y estratificación poco definida. Área de sensibilidad media.

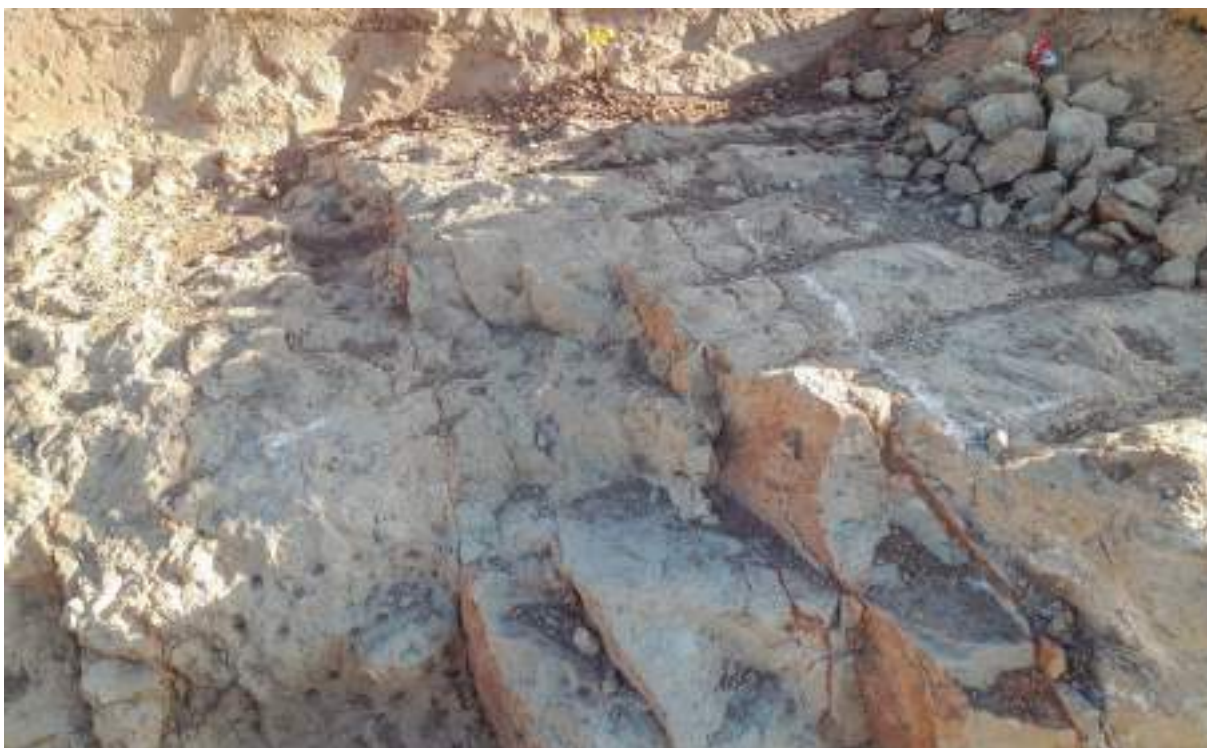
**Figura 152** Alturas del área de intervención.

En cuanto a las características geológicas del lugar, se observa la presencia de toba y ceniza volcánica de características areniscas duras y de coloración gris, suelo característico del pleistoceno, siendo este sector con posible contenido de mamíferos de la mega fauna perteneciente a la Era Cenozoica.

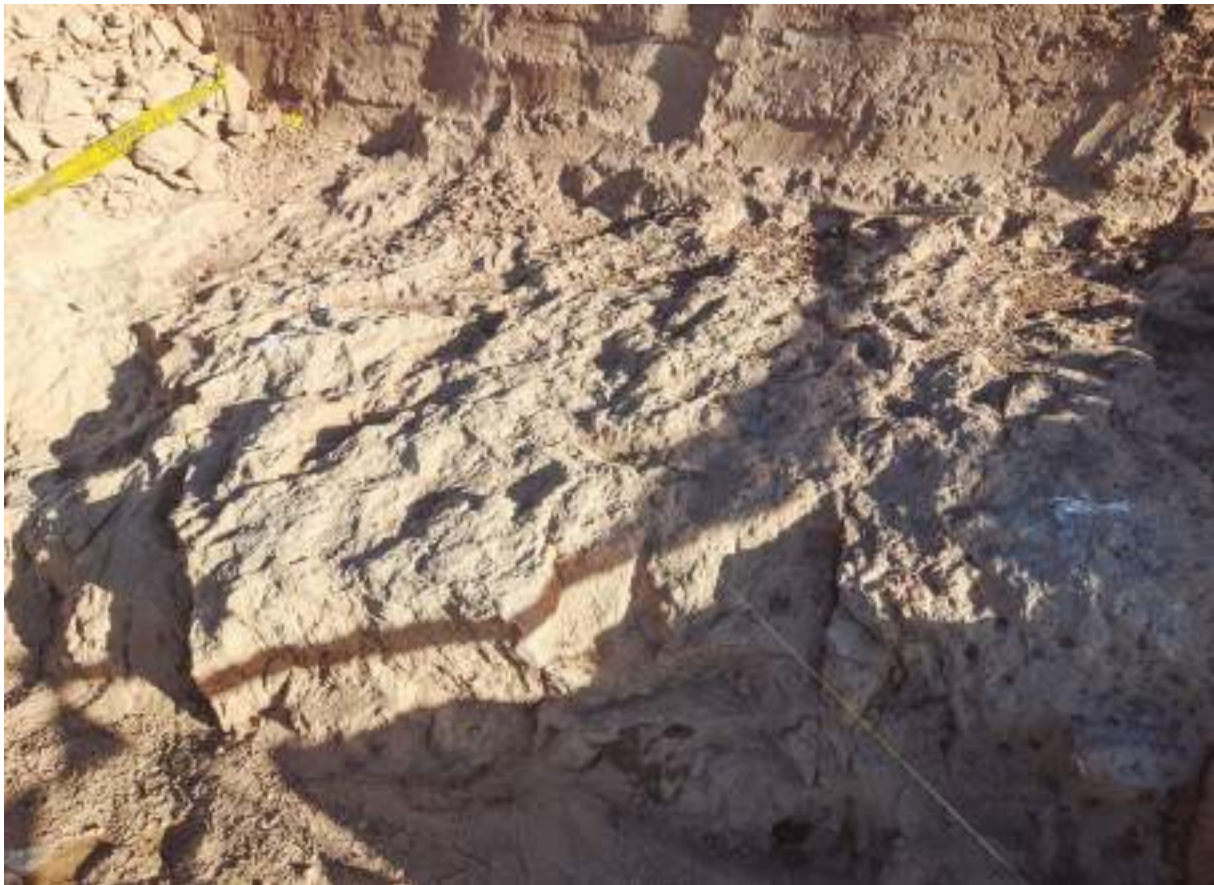
**Figura 153** Lito estratigrafía del área.

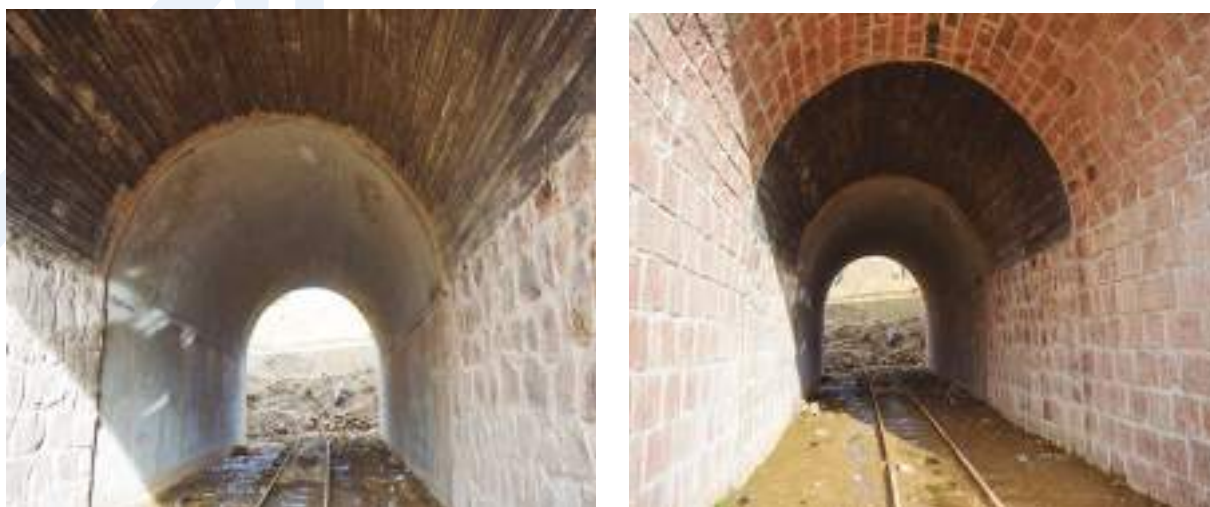
**Figura 159** Fotos internas de la ampliación y su sistema constructivo.

Se pudo observar primero el sistema constructivo tradicional y primigenio de la bóveda en el que emplearon sillares de piedra arenisca con hormigones de cal, cemento y áridos. En la segunda temporalidad, se observa un reciclaje de las piezas originales colocándolas en la base de la ampliación de la bóveda. Estas llegan hasta un nivel intermedio de hileras para consecutivamente contar con piezas de canto rodado de mayor dimensión, conformando un muro ciclópeo con cemento, cal y muy poco árido.

Estas dos etapas corresponden a las fases más antiguas de la bóveda y reflejan el avance tecnológico de los periodos de intervención ya sea en sus inicios en 1938 o en su ampliación aproximadamente en la década del 1990, cuando la carretera Sucre-Yamparáez fue ensanchada y asfaltada.

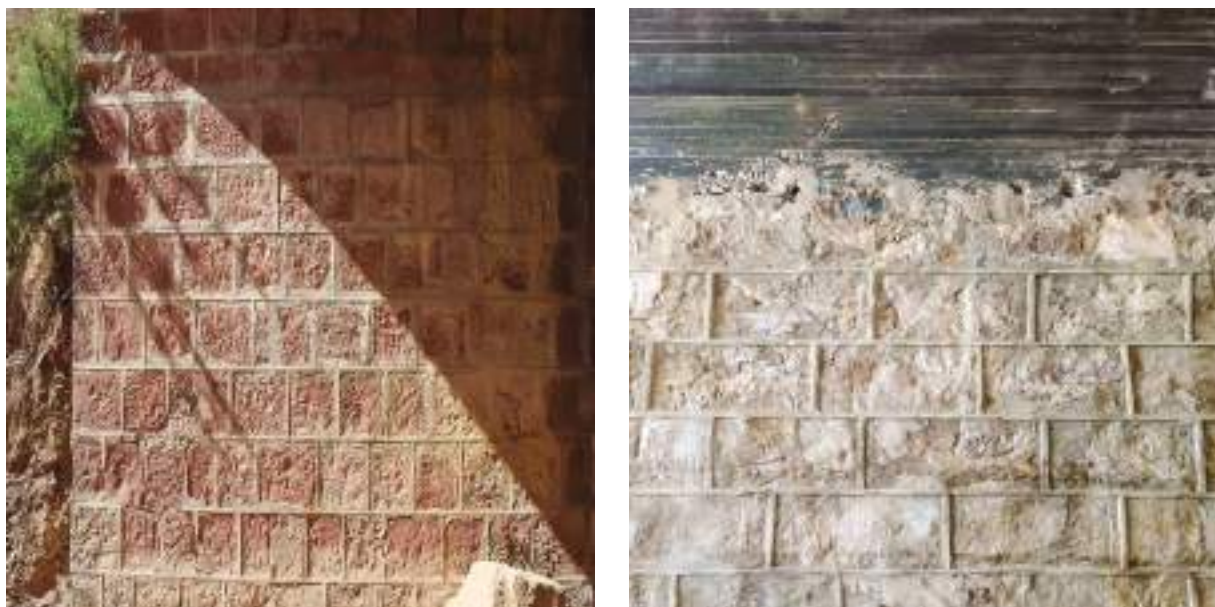
**Figura 160** Vista de las caras: lateral primigenia; arco interior.

Tras la intervención, se aprecia significativamente estos procesos constructivos los cuales se distinguen con una mayor claridad, observándose la sección primigenia definida por las piezas cortadas y labradas en sillares de forma rectangular siguiendo un patrón de soga, el cual muestra una base con piezas de mayor dimensión hasta el nivel de la imposta y de ahí continua con piezas de menor dimensión mucho más regulares en su acabado.
