# Sucre – Yamparáez

PATRIMONIO CULTURAL Y NATURAL DE LA DOBLE VÍA

# **Sucre - Yamparáez**

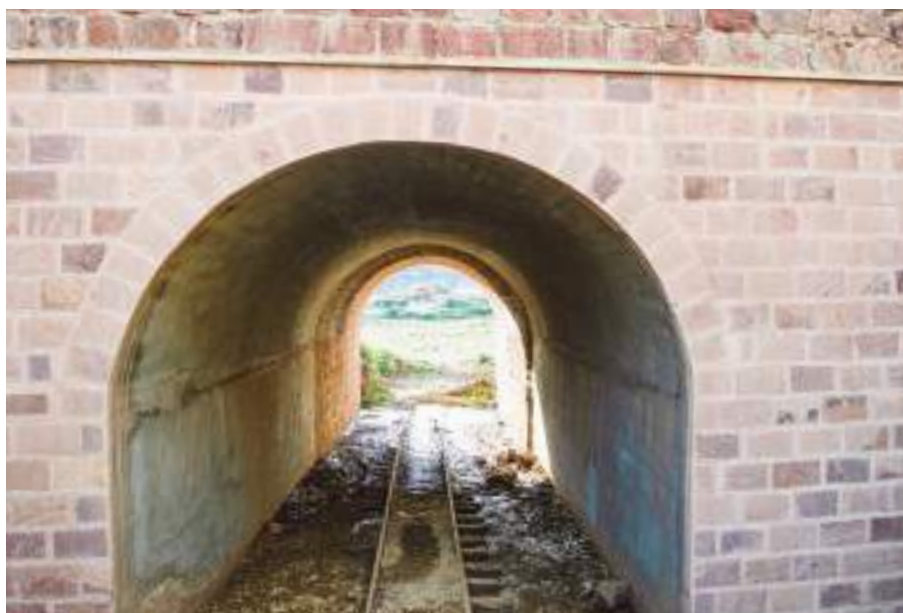
**Figura 161**

Vista de las caras: lateral primigenia; arco interior; lateral ensanche después de la intervención.

En el caso del ensanche se puede observar una primera sección de piedras labradas y cortadas en sillares que posiblemente eran la continuación de la bóveda primigenia, dado el tipo de piedra y sistema constructivo empleado, conservándose estas tres hiladas, a partir de este nivel se cambia el sistema constructivo del sillar por piedras irregulares rodadas de mayor resistencia y dimensión similar a un muro de contención.

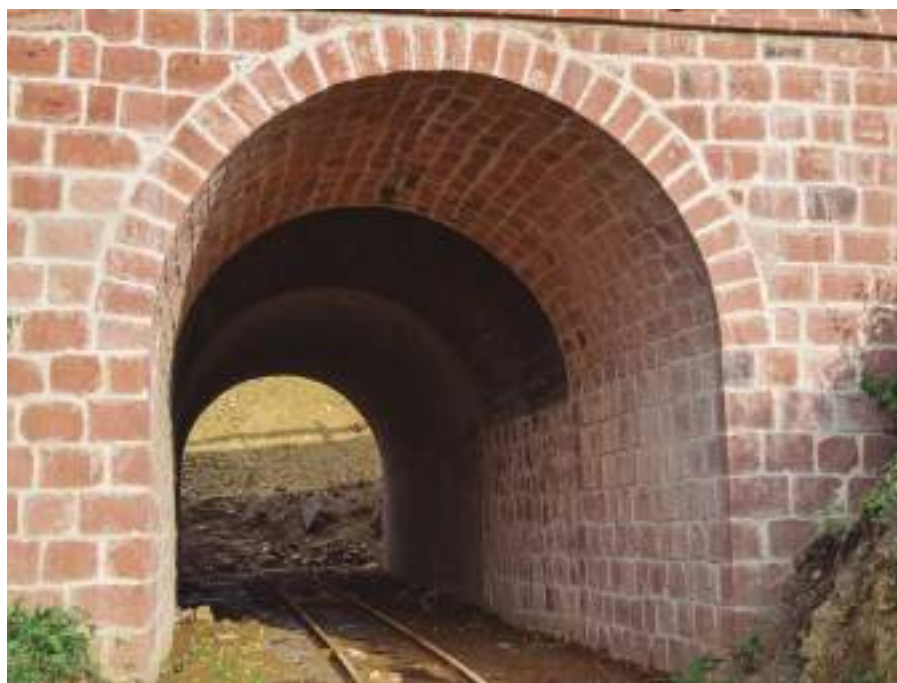
**Figura 162**  
Vista de la fachada Oeste  
antes de la intervención

En cuanto a la fachada Oeste, esta conserva todas las piezas integrales, adaptadas a la topografía del sector. Por ello se realizó el relleno de los espacios vacíos con lagunas en mortero de cal liso a manera de complementar el espacio faltante con un elemento neutral. Así se conservaron en el sector de la cabecera los revoques originales y se insertaron nuevos para complementar morfológicamente el volumen.

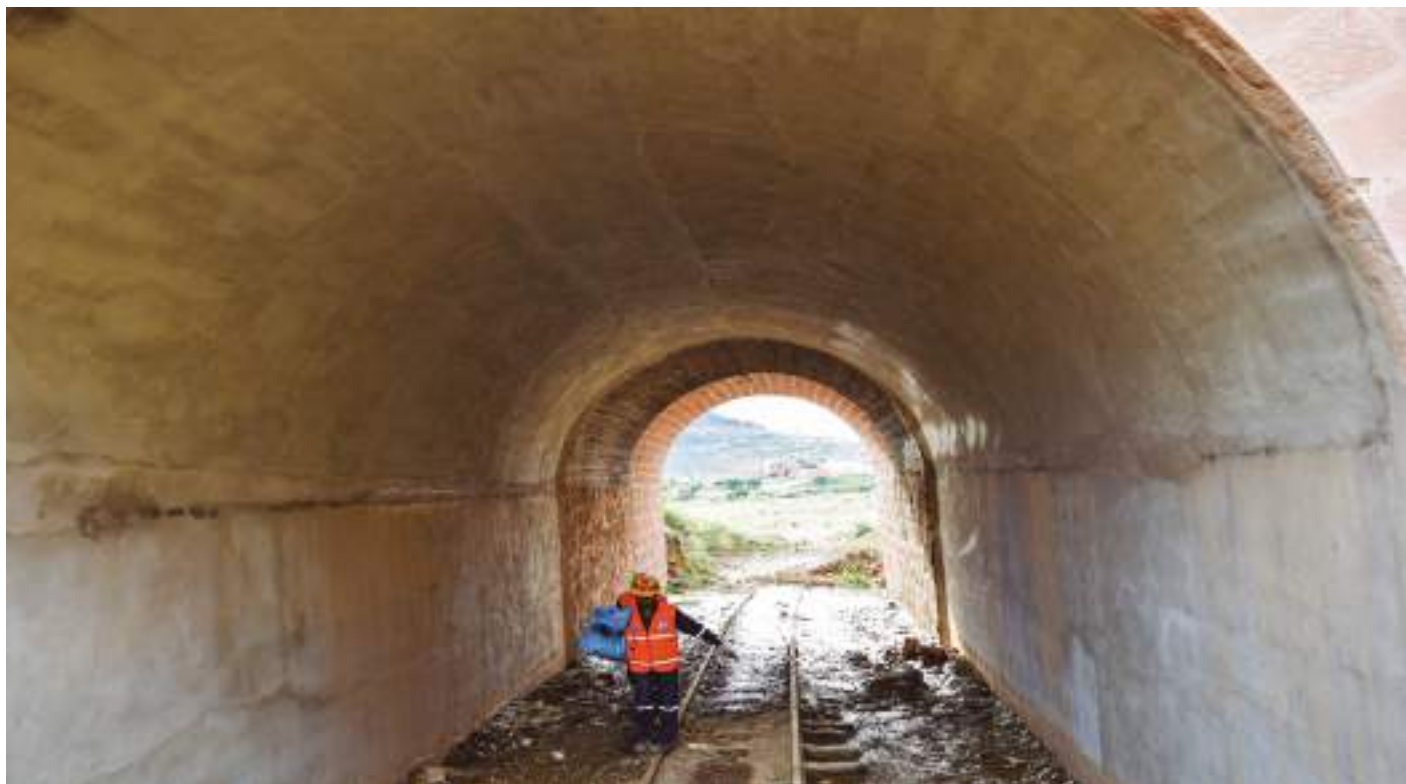
**Figura 164** Vista de la fachada antes la intervención

A diferencia de la fachada del lado Este, que fue ampliada y conserva únicamente dos hileras de piezas originales, las cuales fueron desmontadas mediante la técnica de la anastilosis y re colocadas en el nuevo lugar acorde a la codificación, este ocupó el sector de la bóveda original, dejando grandes lagunas a los laterales, las cuales fueron simplemente niveladas con mortero de cal. Asimismo, se dio un acabado a la cabecera del muro para continuar con el lenguaje del lado oeste, lado primigenio.

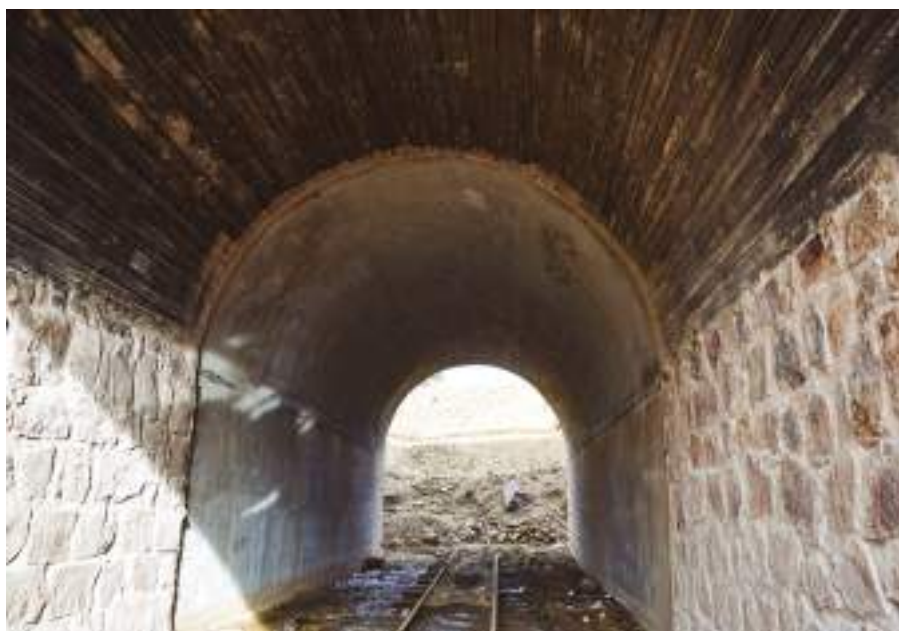
**Figura 166**

Detalle interno  
de la bóveda

Es en este sentido, la primera sección (primigenia) de 1938 fue intervenida en su totalidad. Tras las limpiezas respectivas y la consolidación, este sector de la bóveda luce un nuevo aspecto. La remoción de las juntas de cemento y los morteros añadidos a la piedra para cubrir las imperfecciones hacían más evidente las lesiones del tiempo y del propio elemento añadido (cemento). Así, tras el retiro y consolidación de las piezas líticas, la bóveda cambió de aspecto.

La bóveda, tras la intervención, cuenta con un estado óptimo de conservación. Las limpiezas mecánicas y físico-químicas realizadas han podido restituir el estado adecuado para su preservación, esto a raíz de las consolidaciones en las piezas líticas, pero sobre todo la restitución de los morteros de juntas que son una parte fundamental para que la estructura trabaje adecuadamente.

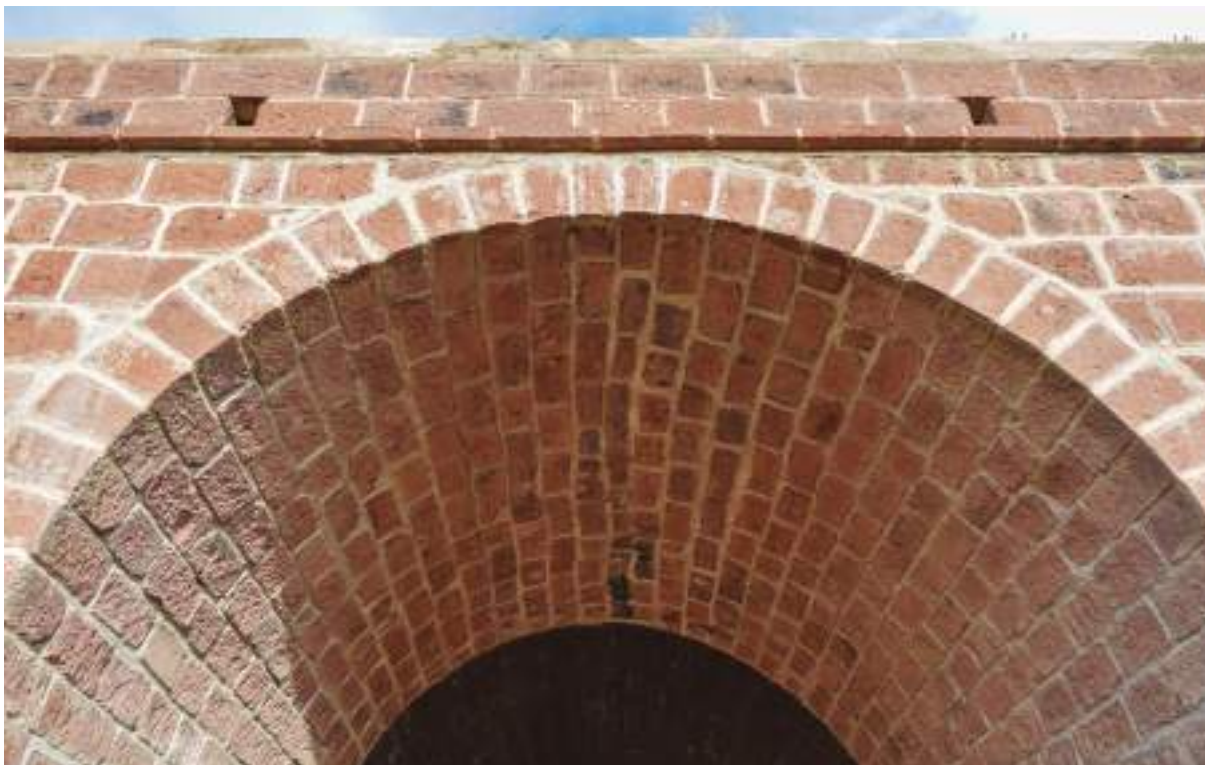
**Figura 167** Muro conservado

Al finalizar el retiro se pudo observar un cambio general del sector primigenio, el cual, tras las consolidaciones con hidróxido de cal, no presentó mayores daños en la superficie de las piezas líticas.

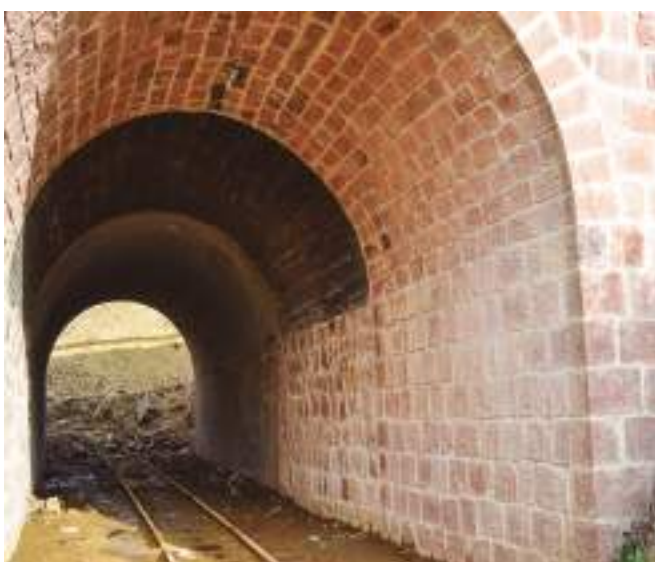
**Figura 168**

La segunda sección (ensanche) presentaba un mortero de cemento en el 90% de la superficie de piedra, con el objetivo de imitar el acabado de los sillares de la sección primigenia. Al realizar la remoción del mortero de cemento se pudo apreciar el verdadero sistema constructivo, el cual respondía a dos periodos: el primero, que formaba parte de la bóveda primigenia, con las piezas de sillares acondicionadas al ensanche, y el segundo, con piedras irregulares de carga, que soportaría el nuevo embovedado de hormigo armado. Todo esto fue disimulado con el mortero y las juntas que fueron colocadas siguiendo el patrón del muro colindante.

Muro ensanche antes de su conservación

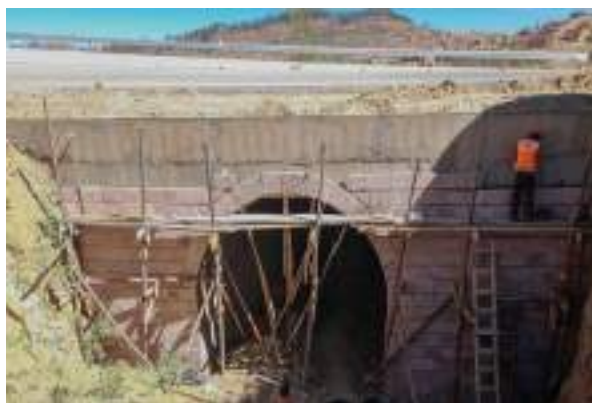
**Figura 170**

Las fachadas, tanto el lateral Este, como del lado Oeste, fueron trabajadas con dos procedimientos totalmente diferentes. En el caso de la fachada Este, que ya contaba con una restitución del muro de piedra, empleando material similar al original, pero con distinto acabado mucho más contemporáneo, se realizó simplemente una limpieza mecánica y húmeda. En el caso de las piezas originales, se procedió a su colocación sobre una platabanda de mortero de cal para dividir lo original, lo que permitió su diferenciación y posible contaminación por el mortero de cemento empleado en la reposición de la fachada este.

Fachada lado Este, durante de su intervención.

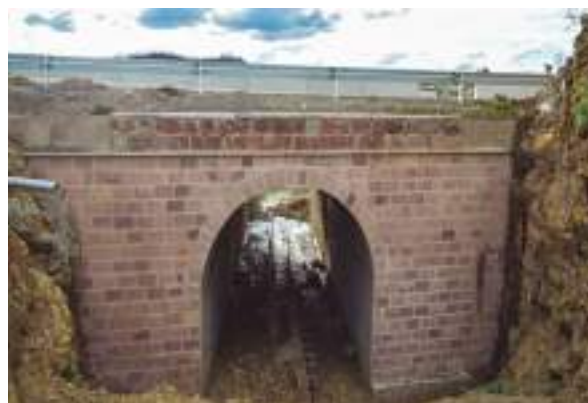
**Figura 171**

Fachada lado Este, fin de su intervención.

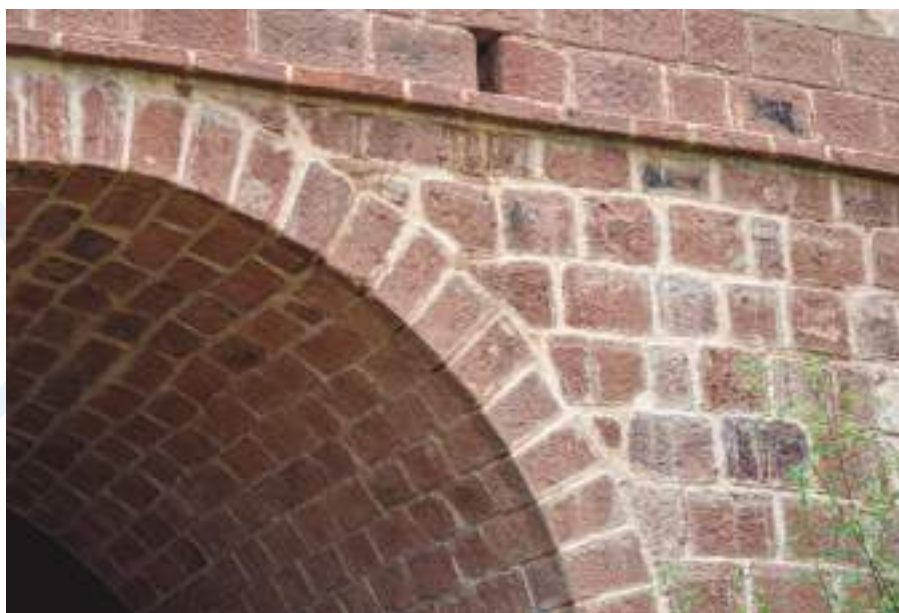
**Figura 172**

Detalle de conservación

Esta sección fue intervenida siguiendo los mismos procedimientos que el interior de la bóveda, en la sección primigenia. Se removió las juntas de cemento y se procedió a la limpieza mecánica y química, con la diferencia que en la sección superior se realizaron las desalinizaciones correspondientes, debido al estado de conservación y la excesiva humedad en el sector, eliminando micro vegetación, así como las manchas de salinidad del goterón. Una vez realizada la limpieza se procedió a la consolidación y la restitución de la parte superior del muro, con un remate semicircular.

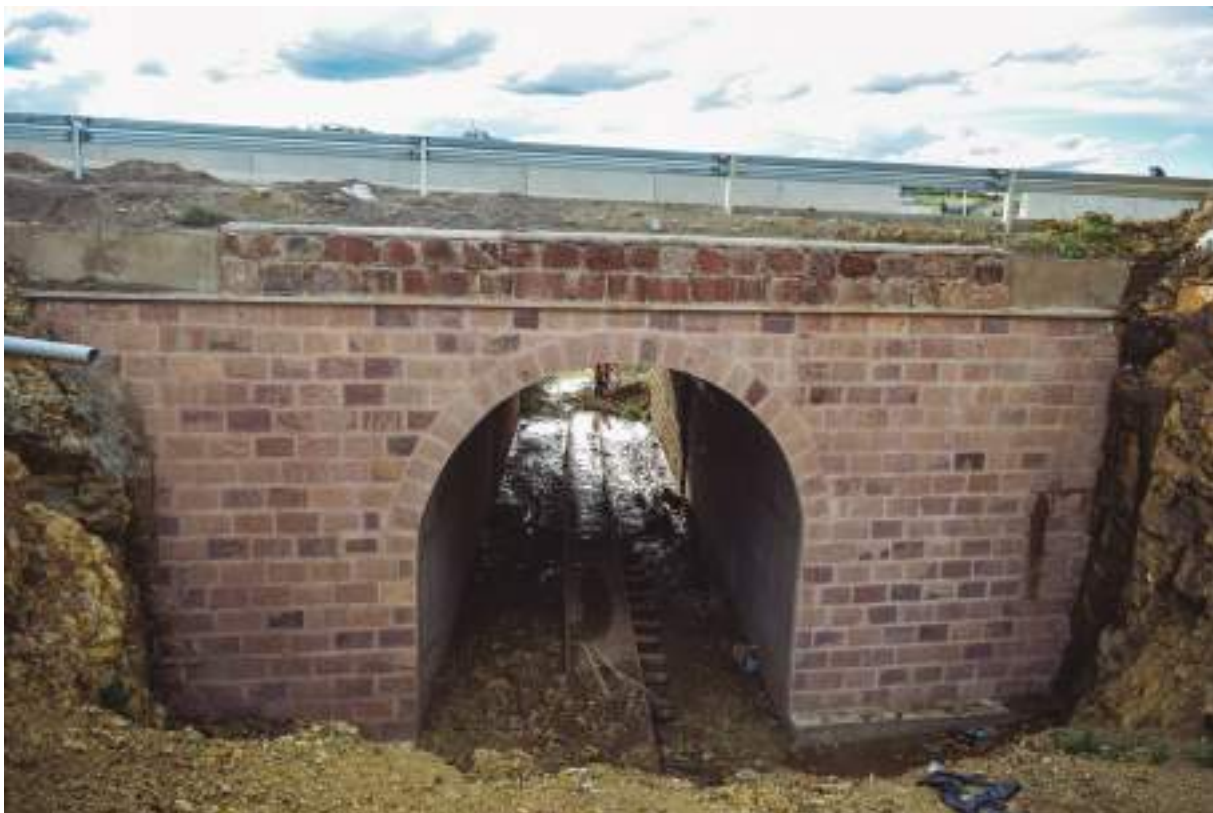
**Figura 173** Panorámica luego de la restauración

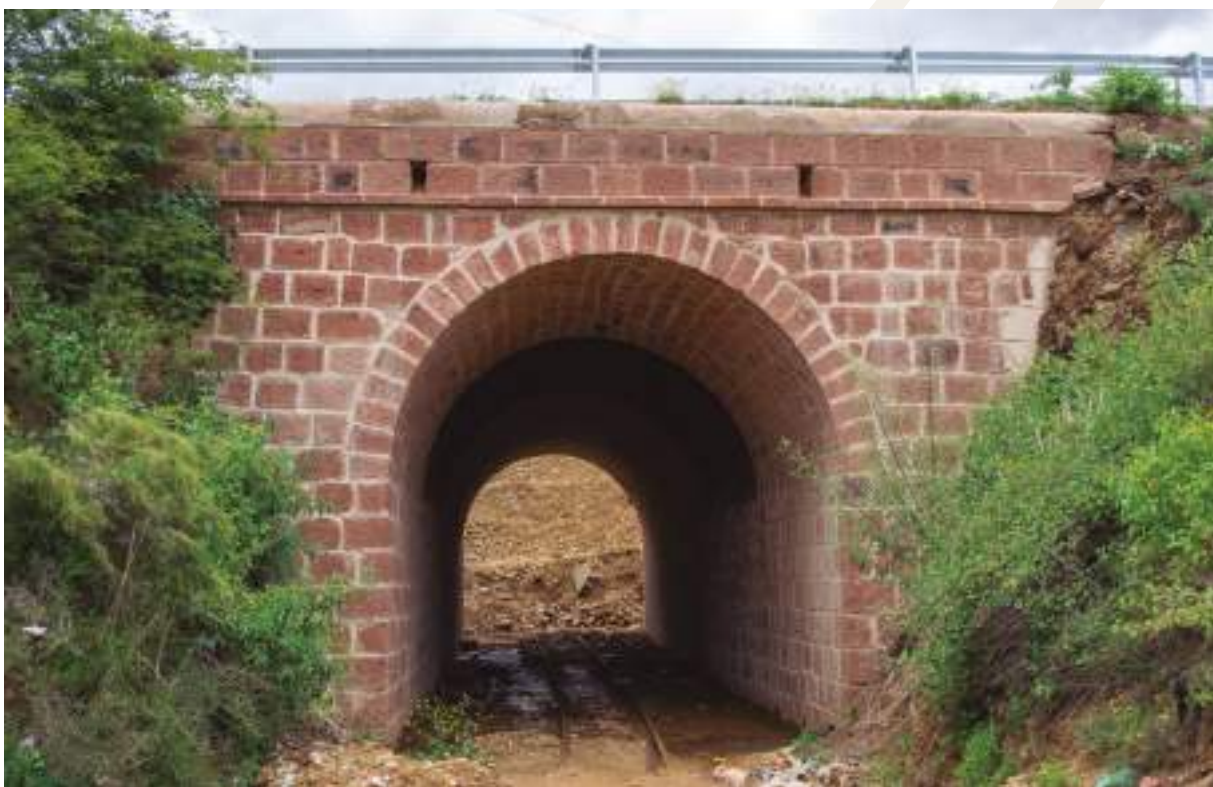
**Figura 174** Panorámica de la bóveda
